液状化-流動化の被害程度が急激に変わる部分における地質環境の違い —地層断面調査の結果から—

風岡 修 亀山 瞬 森崎正昭 重野聖之¹⁾ 鈴木喜之¹⁾ 香川 淳 吉田 剛
木村満男²⁾ 酒井 豊²⁾ 小倉孝之

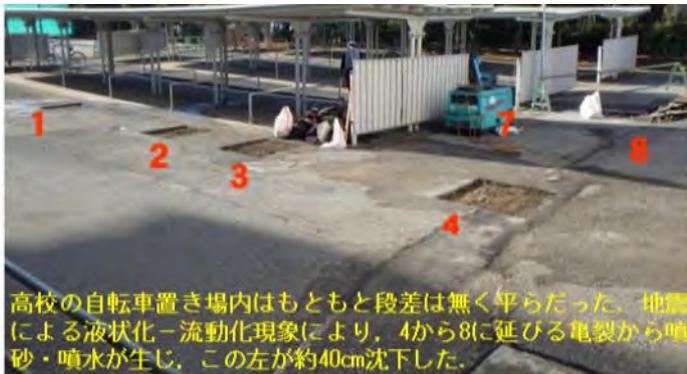
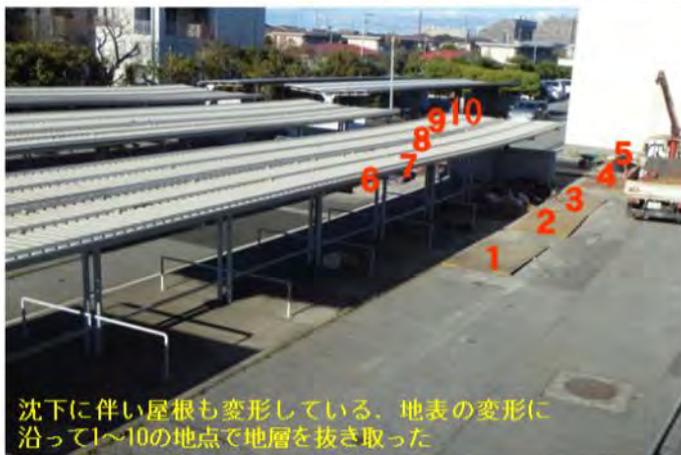
図1 2011年東日本大震災により局所的に大きな沈下がみられた千葉市美浜区の県立高校の自転車置き場。数字はACEライナーによる地層採取地点¹⁾。

厚さ1.5~2.2mで、シルト礫や硬質礫を含む砂混じりシルト層ないしシルト質細粒砂層を主とし塊状である。礫は層理面に対し平行に配列する傾向がある。水平層理がぼんやりみえることがある。透水性が比較的悪く液状化-流動化部分はみられない。埋立上部層からと思われる黄褐色や灰色の噴砂脈が図1の地点3・4に、亀裂は図1の地点8付近で見つまっている。

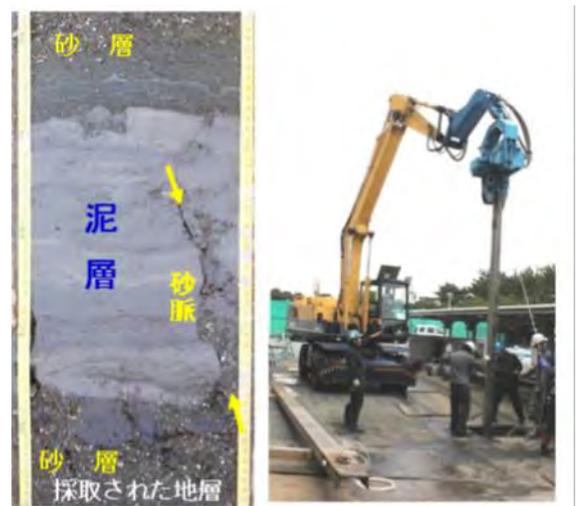
図2 ACEライナーによる地層採取状況と、採取した地層の断面¹⁾

一方、この調査の際に、現地にて、ACEライナーによる不攪乱ボックスコア試料について、密度試験用サンプルの採取と山中式土壌硬度計による地層の硬さの測定をおこなった。

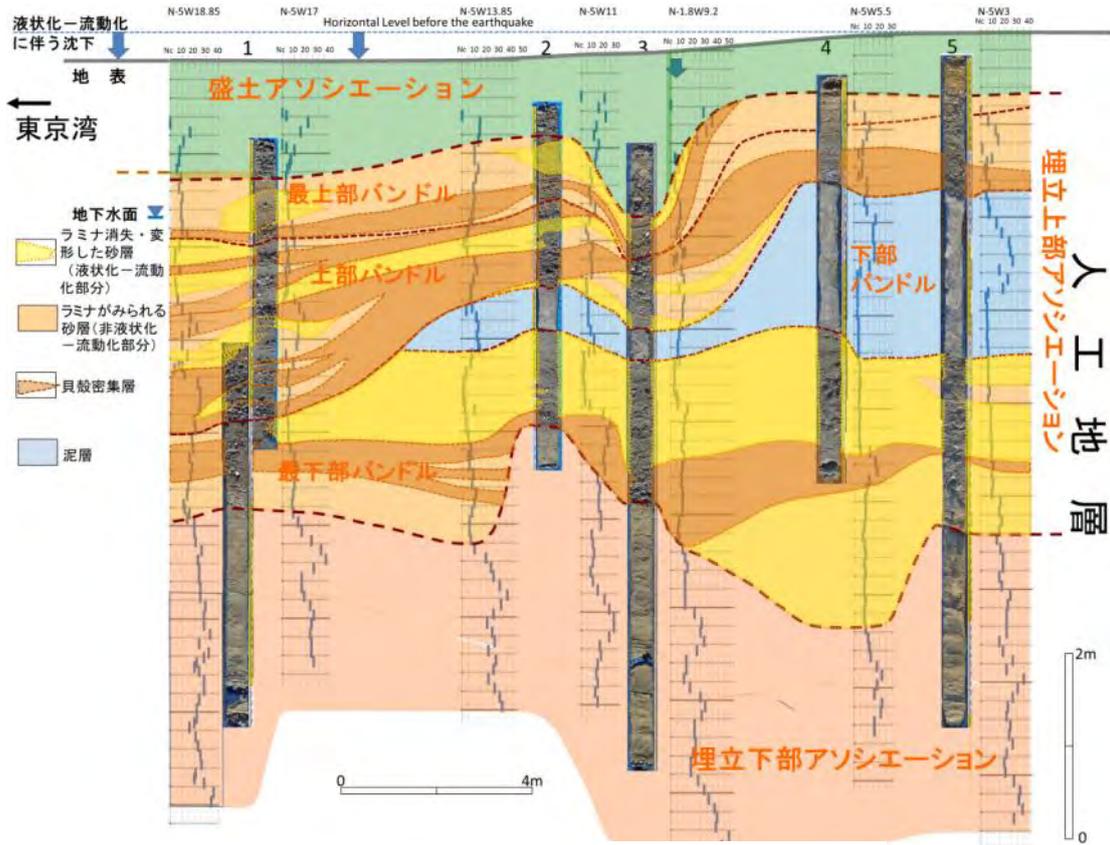
図3 図1の地点1～5の地層断面（引用文献4）を一部修正）

地層断面調査により採取された剥ぎ取り面の観察から、初生的ラミナの攪乱状況が明らかとなり、液状化一流動化部分が判断できるようになった。その結果は、図3・図4に示されている。

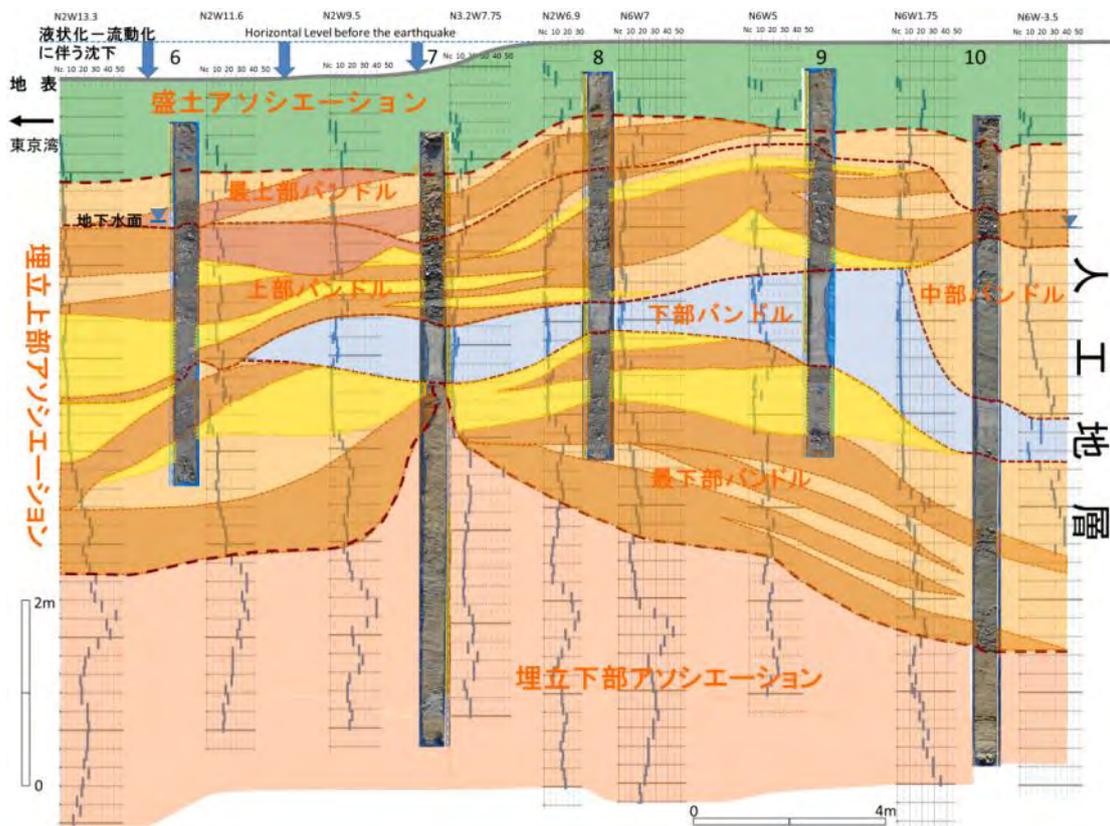
図4 図1の地点6～10の地層断面（引用文献4）を一部修正）
