# 2011 年東北地方太平洋沖地震時の液状化－流動化現象がみられた東京湾岸埋立 地における液状化－流動化層準：千葉市美浜区高浜での調査結果

風岡 修 潮崎翔一 香川 淳

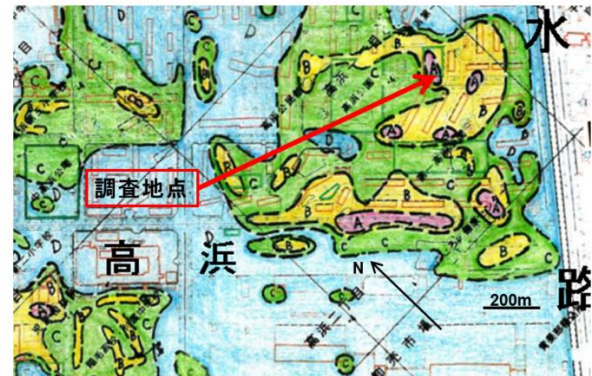
図 1 調査地点と周囲の太平洋沖地震時の液状化－流動化現象のタイプの分布状況<sup>2)</sup>。タイプ区分については、表 1 を参照。

太平洋沖地震の際、調査地の周辺では亀裂を伴う噴砂や局所的な地盤の沈下及び地波がみられた。特に、調査地周辺では地表面の変形が最も著しい A タイプであり（図 1）<sup>2)</sup>、手すりが沈下に伴い湾曲している（図 2）。ボーリングは、周囲の中で最も沈下が大きかった北緯 35 度 37 分 8 秒、東経 140 度 4 分 31 秒、標高 3.6m で行った。なお、オールコア試料が得られたのは、地表面より深度 23m までである。

液状化－流動化現象のタイプ

A タイプ B タイプ C タイプ D タイプ
