九十九里平野中部における上ガスの発生状況

—東金市上谷・下谷・薬師堂・東中島・二之袋及び大網白里市清名幸谷・上谷新田・柿餅・柳橋・桂山・九十根・長国・下ヶ傍示における上ガス分布—

風岡 修 伊藤直人

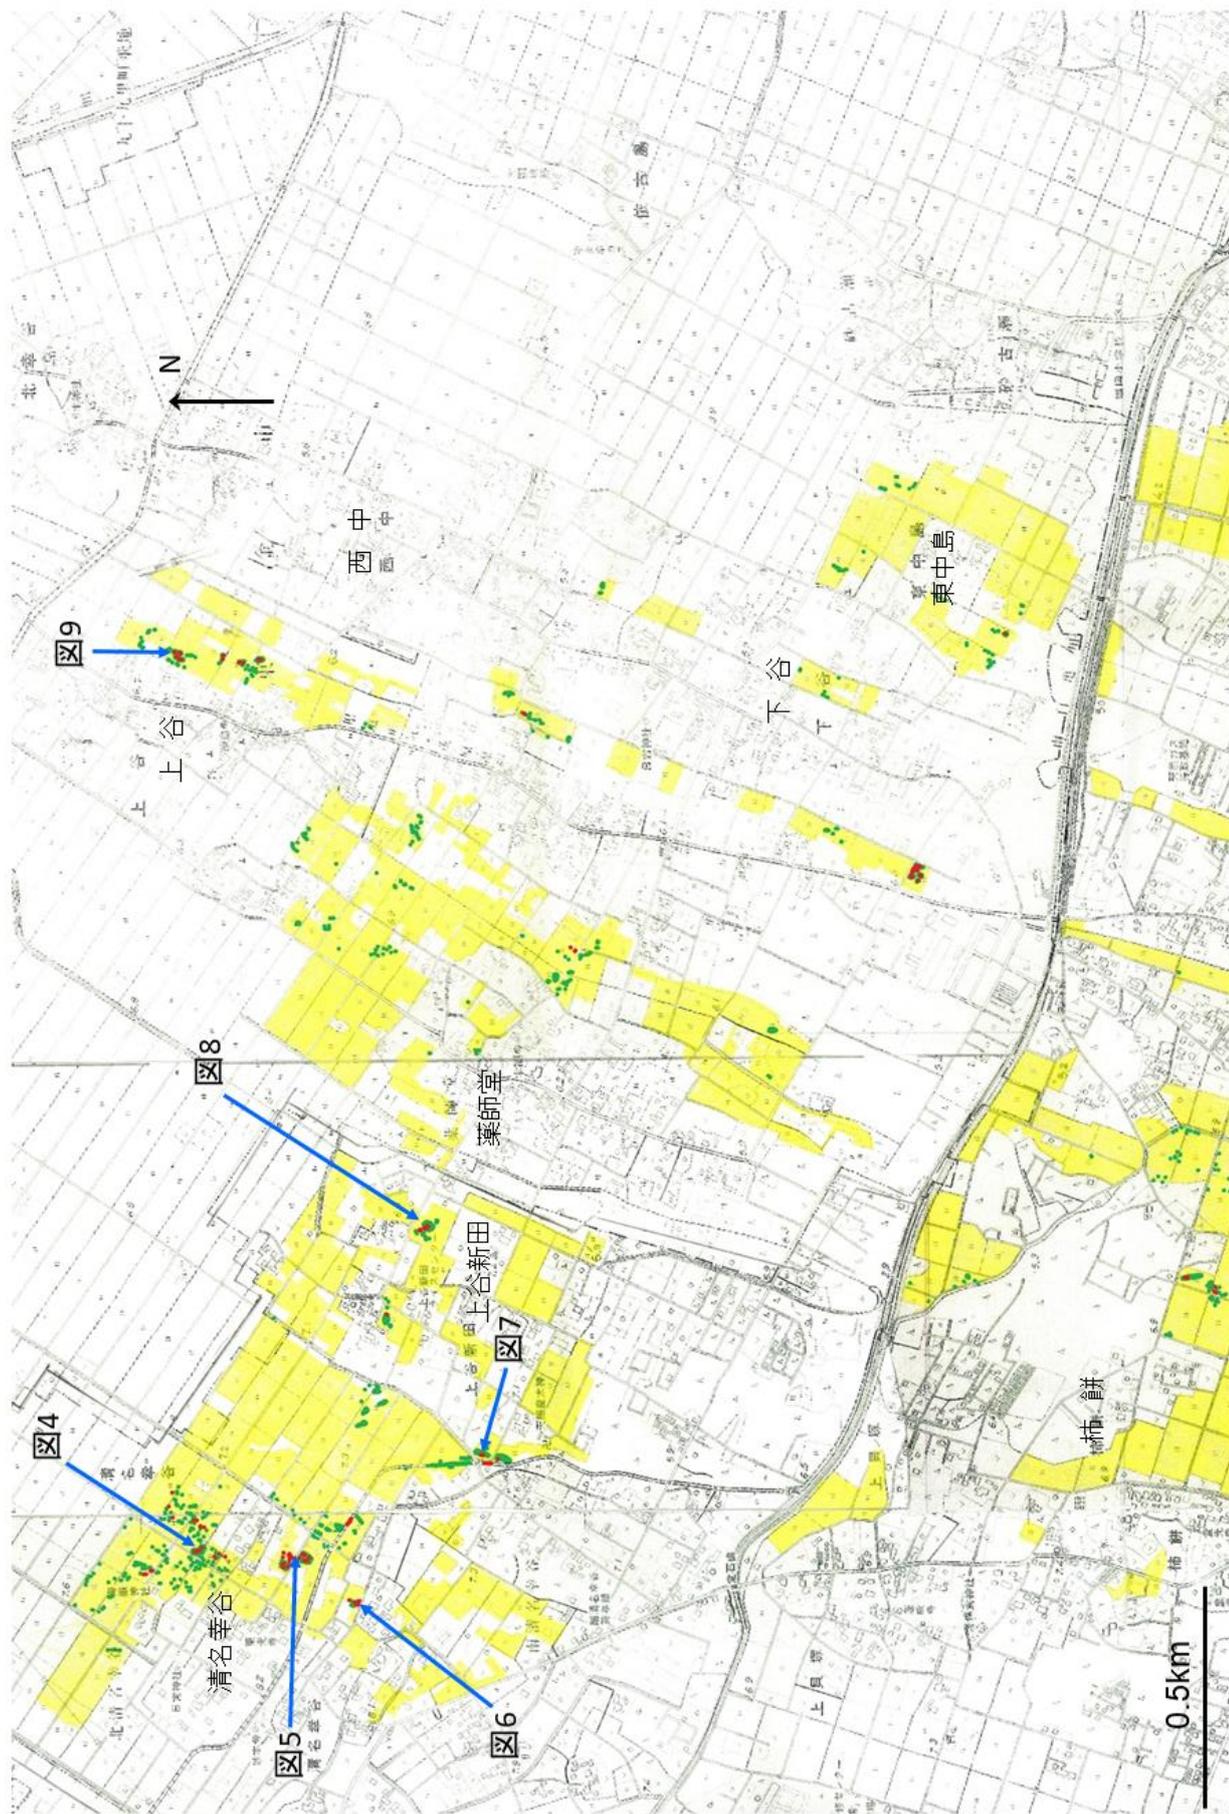
図2 大網白里市清名善谷～東金市西中における上ガスの分布。黄色は調査部分。緑は A1～A2 タイプの上ガスの分布。赤は A3～A4 タイプの上ガスの分布がみられた部分。

図2より、清名幸谷から上谷新田にかけて多数のガス噴出地点が南南東方向に並んでみられた。ここでは

A1・A2タイプが多数みられる中、A3・A4タイプも多くみられた（図4・5・6・7）。上谷新田では上谷新田ライスセンター付近でA1・A2タイプとA3・A4タイプがみられた（図8）。上谷～薬師堂では主にA1・A2タイプが南北方向に断続的にみられた。上谷～西中ではA1・A2タイプが南北方向に断続的にみられる中A3・A4タイプが点々とみられた（図9）。下谷では南西部にA1・A2タイプが密集する中A3・A4タイプがみられた。東中島では点々とA1・A2タイプがみられた。

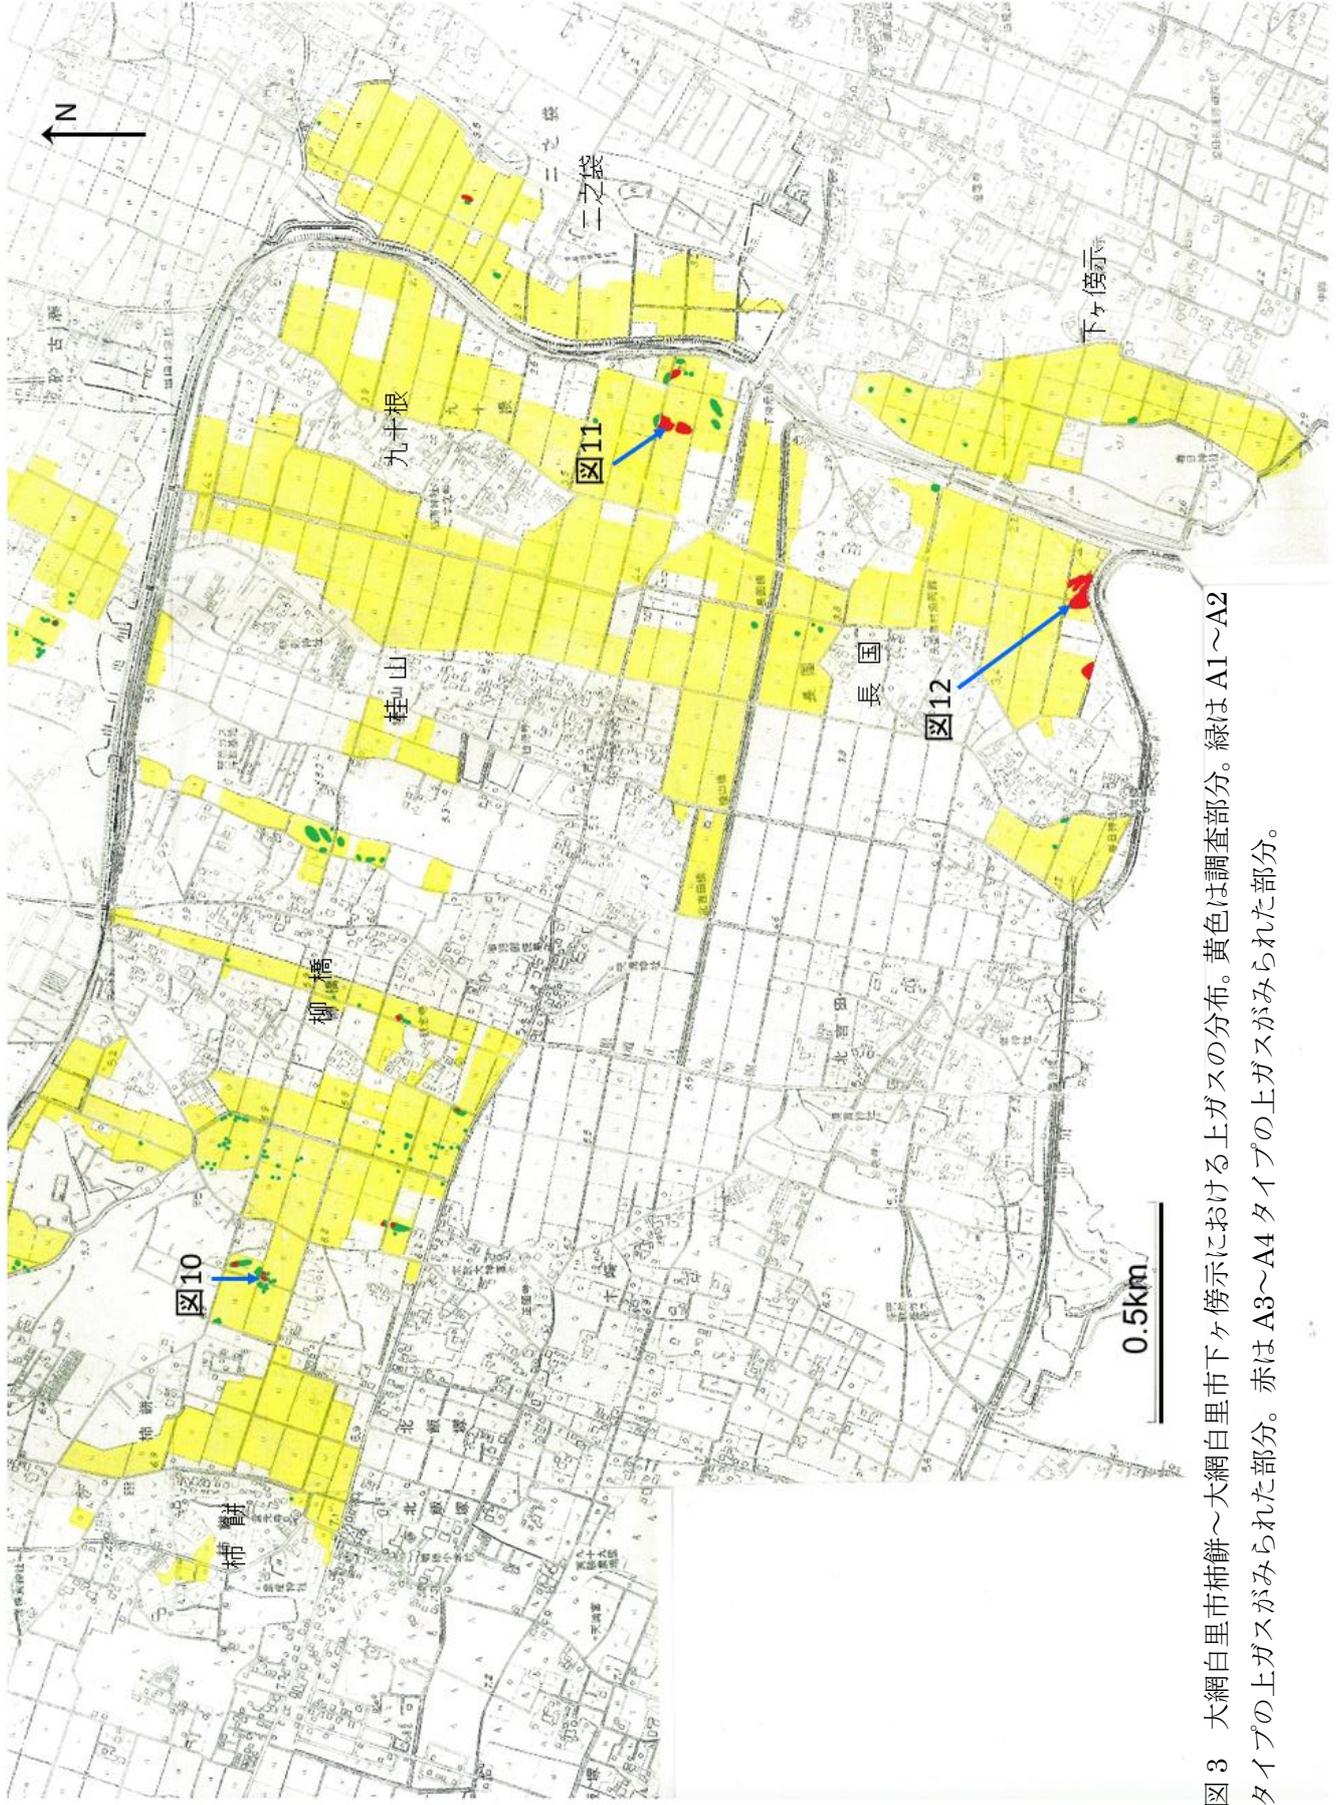
図3 大網白里市柿餅～大網白里市下ヶ俣示における上ガスの分布。黄色は調査部分。緑はA1～A2タイプの上ガスがみられた部分。赤はA3～A4タイプの上ガスがみられた部分。

図3より、柿餅付近にはガス噴出は見られなかった。柿餅と柳橋の中間付近にはA1・A2タイプが集中する場所が2箇所みられ、A3・A4タイプも伴っていた（図10）。柳橋の西ではA1・A2タイプが南北方向に点々とみられる。柳橋と桂山との間ではA1・A2タイプが比較的広くみられた。桂山付近と桂山と九十根との間にはガス噴出は見られなかった。九十根の南ではA1・A2タイプとA3・A4タイプが斑状に分布していた（図11）。二之袋の北ではA1・A2タイプとA3・A4タイプがみられた。長国の南ではA3・A4タイプが広い面積で見られた（図12）。下ヶ傍示の北西ではA1・A2タイプが点々とみられた。

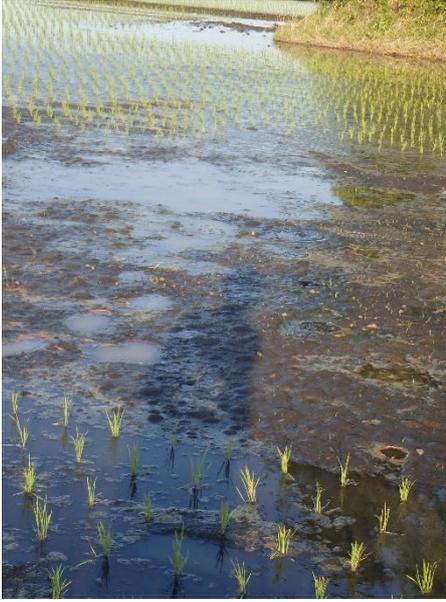
図 4 大網白里市清名幸谷付近の A4 タイプのガス噴出。ガスが多量に噴出しているため、水田の表土が水面上に浮き上がり、ガス噴出部はクレーター状になり、稲の苗を植えることができなくなっている。撮影日時：2019年5月11日。撮影場所：大網白里市清名幸谷付近の北緯 35 度 31 分 56 秒，東経 140 度 21 分 0 秒付近。

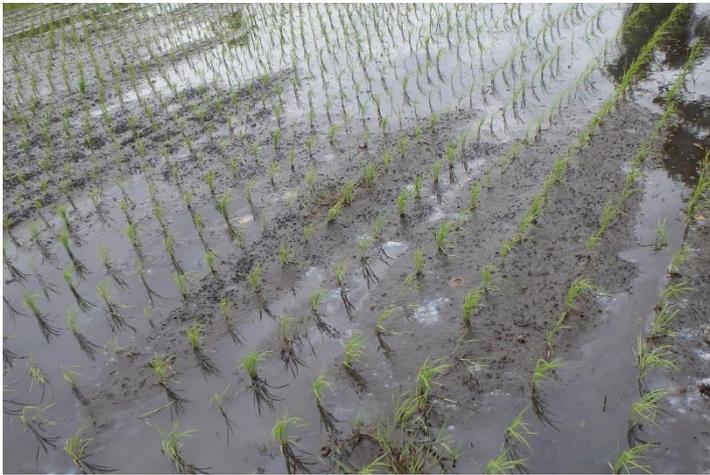
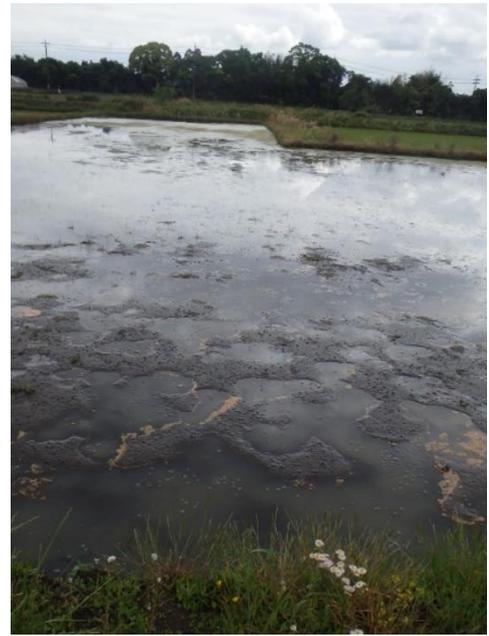
図 5 大網白里市清名幸谷付近の A4 タイプのガス噴出。左の写真はガスが多量に噴出し、水田土壌の表層部が水面上に浮き上がり、無数のガス噴出孔がみられる様子。右の写真はガスの噴出が著しく、水田土壌の表層がクレーター状になっている様子。撮影日時：2019年5月15日。撮影場所：大網白里市清名幸谷付近の北緯 35 度 31 分 49 秒，東経 140 度 21 分 0 秒付近。

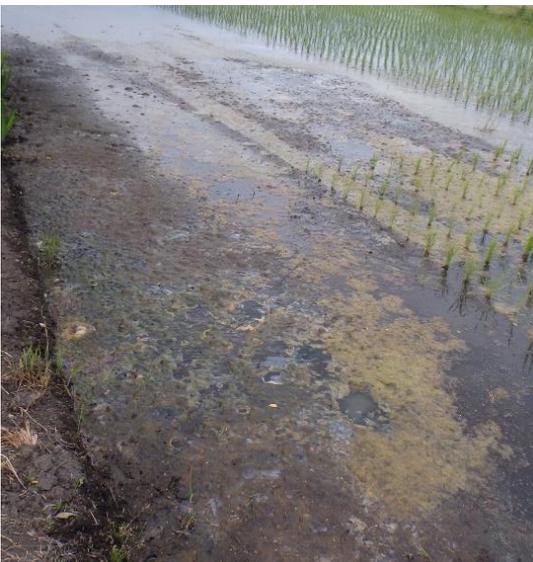
図 6 大網白里市清名幸谷付近の A4 タイプのガス噴出。多量のガスの噴出のため水田土壌の表層部は水面上に浮き上がり、ガス噴出部分はクレーター状になり、稲の苗を植えることができなくなっている。撮影日時：2019年5月13日。撮影場所：大網白里市清名幸谷付近の北緯 35 度 31 分 45 秒，東経 140 度 20 分 56 秒付近。

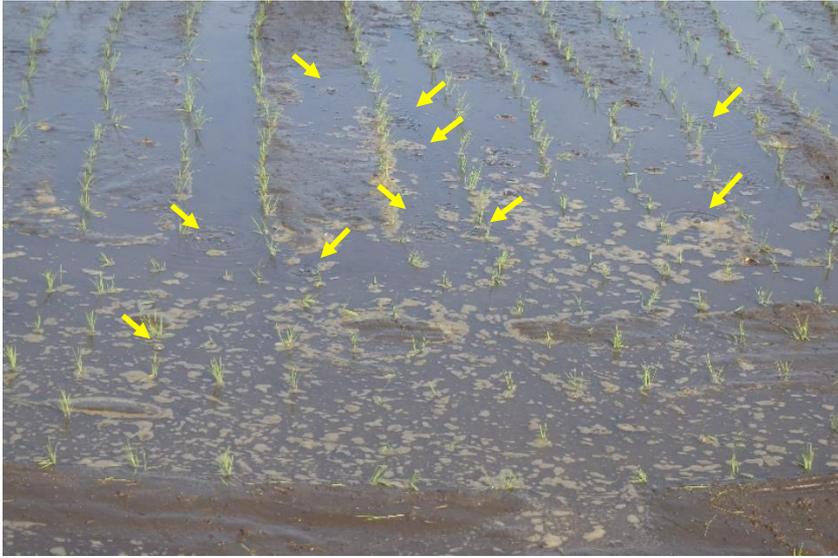
図 7 清名幸谷から上谷新田の A2～A3 タイプのガス噴出。矢印の部分にガス噴出の泡がみられる。撮影日時：2019年4月23日。撮影場所：大網白里市上谷新田の北緯35度31分35秒，東経140度21分9秒付近。

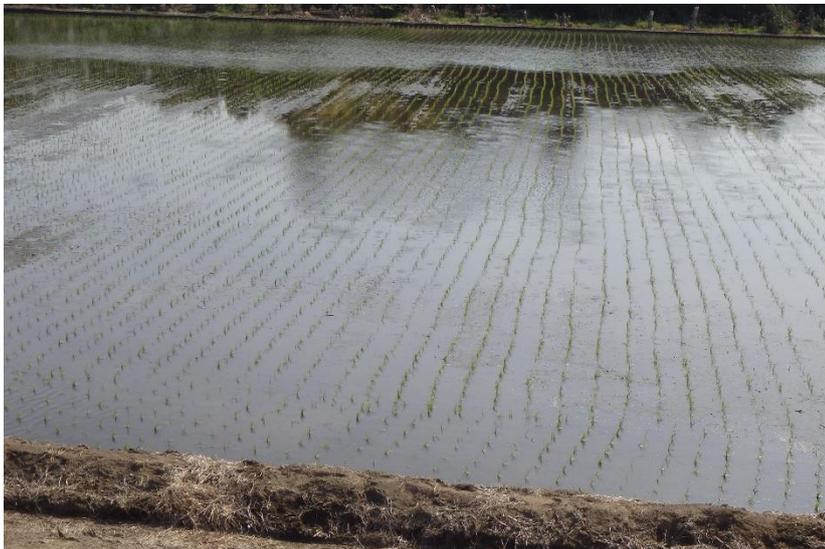
図 8 上谷新田ライスセンター付近の A3 タイプのガス噴出。ガス噴出により水田に無数の波紋がみられている様子。撮影日時：2019年4月23日。撮影場所：大網白里市上谷新田の北緯35度31分40秒，東経140度21分30秒付近。

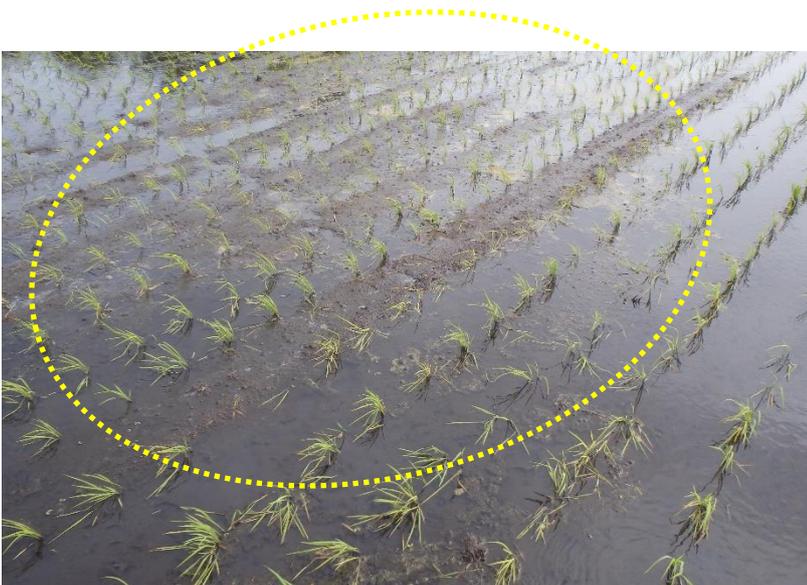
図 9 上谷と西中の間付近の A2～A3 タイプのガス噴出。黄色の点線内に無数のガス噴出による泡や孔がみられる。撮影日時：2019年5月9日。撮影場所：東金市上谷の北緯35度31分57秒，東経140度22分22秒付近。

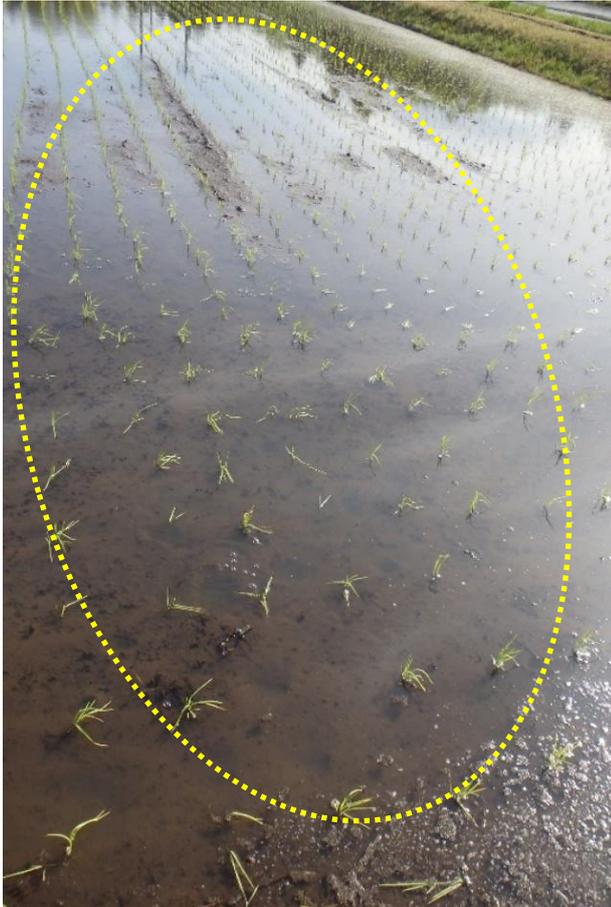
図 10 柿餅と柳橋の中間付近の A2～A3 タイプのガス噴出。黄色の点線内にガス噴出による泡が多数みられる。撮影日時：2018年4月28日。撮影場所：大網白里市柿餅の北緯 35 度 30 分 41 秒，東経 140 度 21 分 23 秒付近。

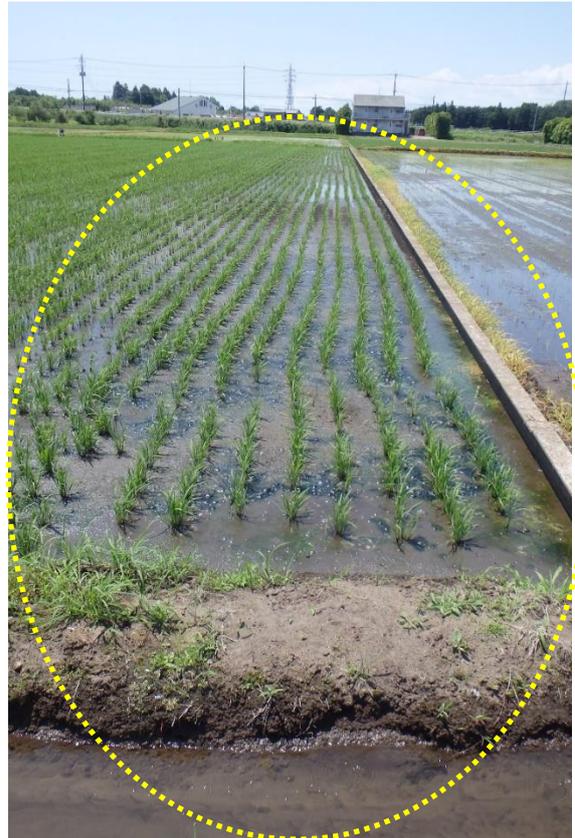
図 11 九十根南の A4 タイプのガス噴出部分。黄色の点線内にガス噴出による泡が多数みられる。撮影日時：2018年6月2日。撮影場所：大網白里市九十根。北緯 35 度 30 分 11 秒、東経 140 度 22 分 39 秒付近。

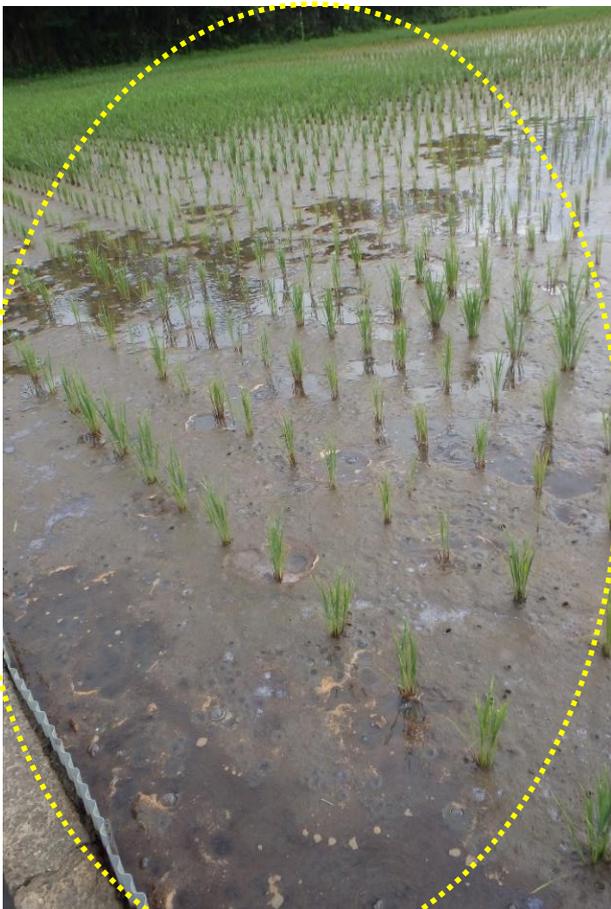
図 12 長国の南の A4 タイプのガス噴出状況。黄色の点線内にガス噴出による泡が多数みられ、水田土壌の表層部はクレーター状になっている。撮影日時：2018年5月28日。撮影場所：大網白里市長国の北緯 35 度 29 分 41 秒，東経 140 度 22 分 24 秒付近。
