千葉県環境研究センターニュース

発行日 平成23年10月31日

特集 房総半島でみられた2011年東北地方太平洋沖地震およびその余震による液状化・流動化現象について

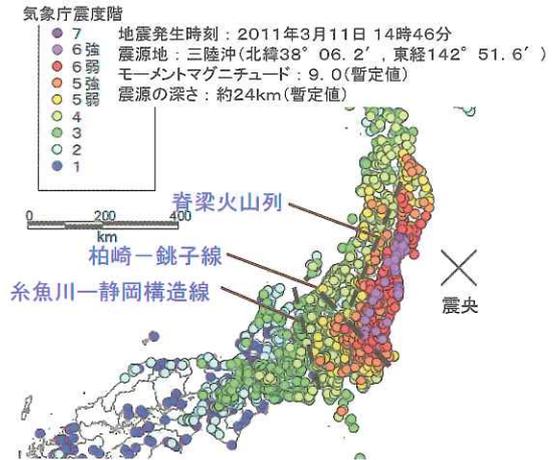
図1 東北地方大太平洋沖地震の震央位置と揺れ(気象庁震度階)の分布^{2), 3)}

震源は牡鹿半島沖約120kmの大陸斜面の直下約24kmです。揺れ方をみると、地質構造線(地質構造を支配する大きな断層)の一つである柏崎-銚子線・糸魚川-静岡構造線および春梁火山列を境にその強さが変化しています(図1)。房総半島では北部を中心に5強以上の強い揺れとなりました。

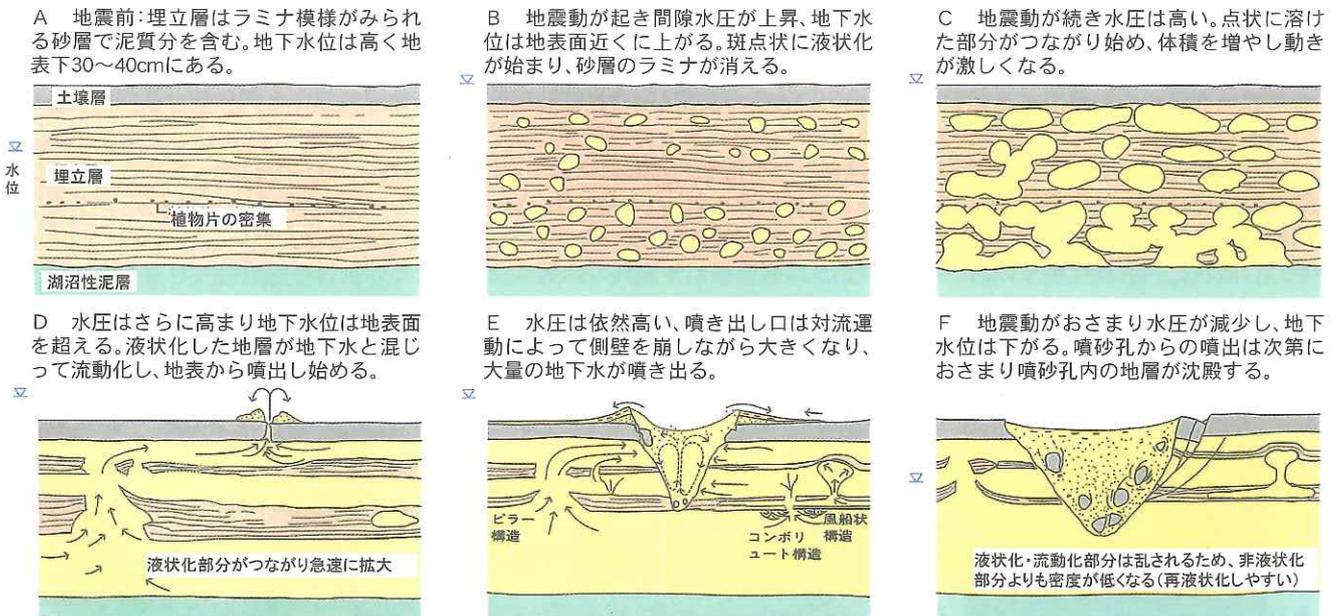
図2 液状化-流動化の過程 2003、アーバンクボタ40号「液状化・流動化」より

今回の地震で発生した、液状化・流動化現象とはどのようなもののでしょうか。液状化とは地層粒子の隙間にある地下水の圧が高まり、水圧を示す地下水位が地表に達すると粒子が水に浮いた状態となり支持力がなくなる状態をいいます(図2C)。地下水位が地表を超えると地下水が湧き出し、粒子もともに流動をはじめ、これを流動化と呼びます⁴⁾(図2D)。流動は図2に示すように、まず部分的に始まり、これが拡大し層状な拡がりをもっていきます。地表では地波や噴砂・噴水が始まり、地中ではラミナ(地層形成時にできる模様)が壊され、新たな堆積構造が形成されます。噴水がおさまると水圧が低下するに従い、地盤の沈下がゆっくりと進んでいきます(図2F)。こうして液状化-流動化が終息しても締め固まることはなく、液状化前よりも緩詰まりになっている場合もあります。なお、液状化・流動化は、粘土鉱物を含む泥層では起こりにくく、砂層で起こりやすいという特徴があります。

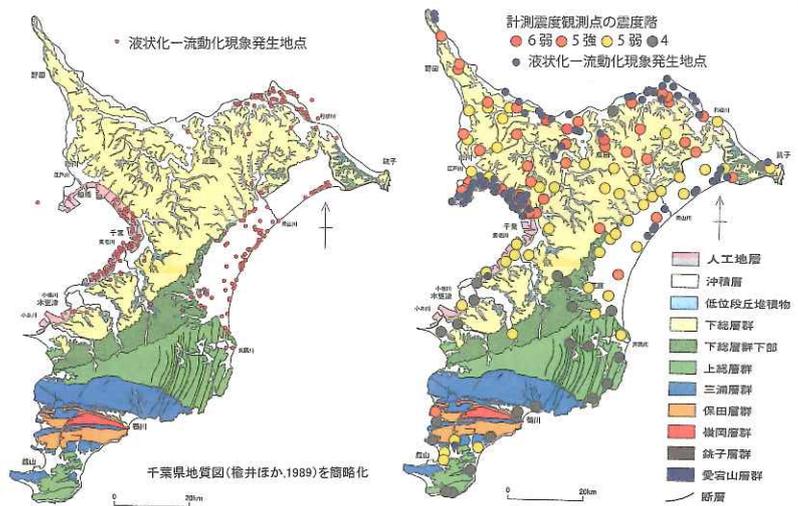
図3 左は1987年千葉県東方沖地震時の液状化－流動化現象の分布。右は2011年東北地方大平洋沖地震時の本震の気象庁震度階と液状化－流動化現象の分布。

②房総半島北部で広く液状化－流動化現象がみられ、今回の地震での揺れが北部で強かったことが主因と推定されます。特に、5強以上の揺れのあったところで現象が生じています。(図3)

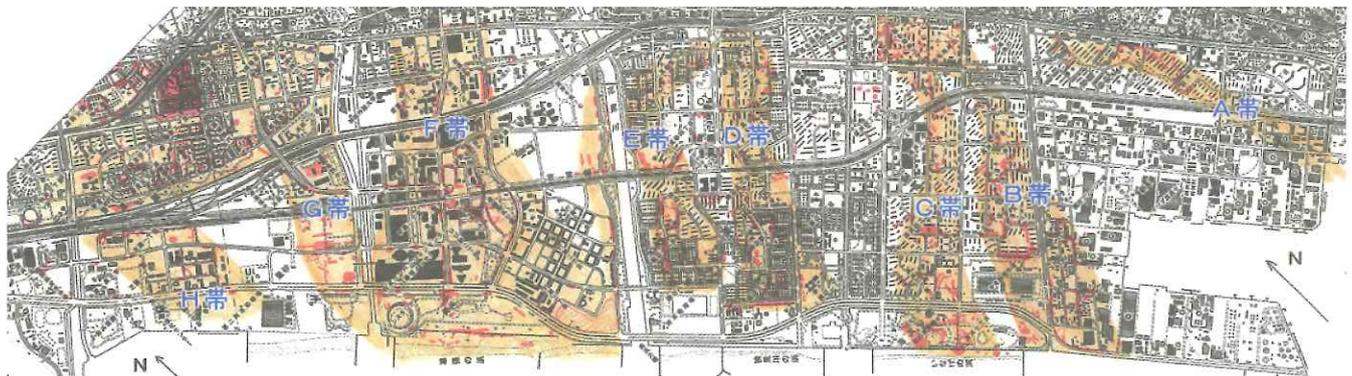
図4 船橋市～千葉市美浜区の液状化－流動化現象の分布 赤:液状化－流動化現象発生地 オレンジ:液状化－流動化現象集中帯

①埋立地全域で液状化－流動化被害が起こっているわけではなく、一般にまだら状に分布(数十mの平面分布を持つ噴砂の集中域と低被害・無被害地域が隣接)しています。(図4)

②海岸線に直交～やや斜交する幅数百mの帯状に被害が集中し、これは沖積層や人工地層の厚さと調和的な傾向がみられます。(図4)

①まだら状分布(図4の赤色部分):千葉県美浜区中磯部公園では東方沖地震の際に直線状に噴砂が並んでおり、このメカニズム解明調査を行ないました(図6a)。これに直交する地質断面から、噴砂は人工地層の砂層と泥層といった異なる地層の境界部に位置することがわかりました。泥層は液状化しにくく、砂層はしやすいという特徴から、太平洋沖地震では、この砂層部分全体が液状化－流動化し、多量の噴砂を伴いながら地盤の沈下が生じ、泥層分布域では地表面の変形はほとんどみられなかったものと考えられます。

②帯状分布(図4のオレンジ色部分):千葉県美浜区において、既存の地盤調査データと研究室で行なってきた層序(地層の重なり方)ボーリングとから、この帯状の液状化－流動化被害分布は約2万年前の氷河期の海面低下によって形成された谷の位置と調和的であり、また東京湾に向かいその幅が広がるのは、人工地層が厚くなることに関係していると推定しています。

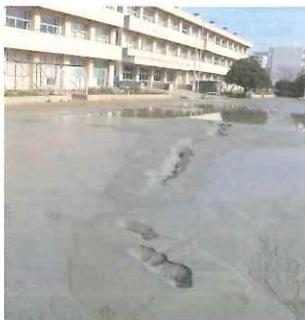
写真1 千葉市美浜区高浜三小校庭での噴砂

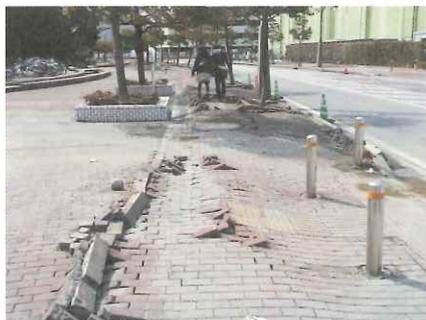
写真2 海浜幕張駅周辺での地表の変形

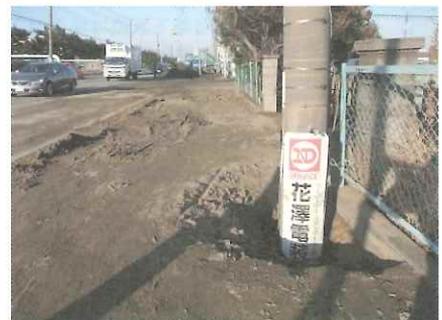
写真3 千葉市美浜区新港での電柱の沈み込み

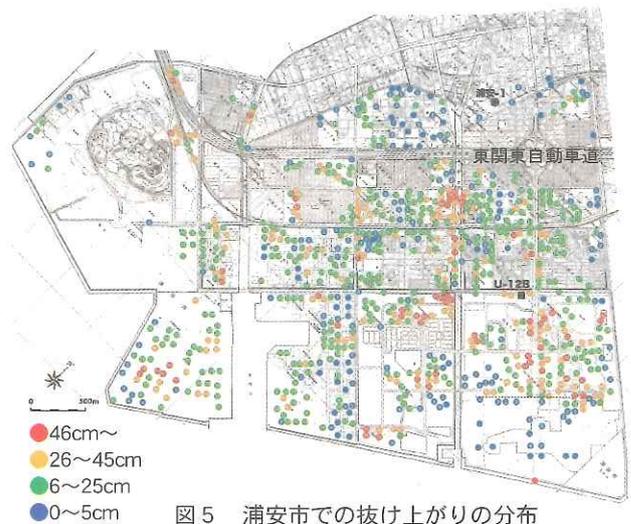
③本地区における抜け上がり量は、ほぼ表層の地盤沈下量を示していると推定され、20cm以上の抜けあがりが見られ、局所的に40cm以上の部分が多数存在しました。東関東自動車道の北側では抜け上がりが小さいところがあります。(図5)

図5 浦安市での抜け上がりの分布

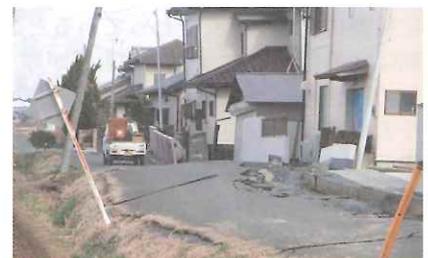
写真4 旭市野中での地波と家屋の傾動

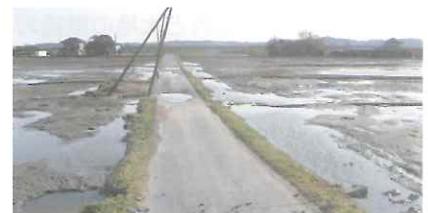
写真5 香取市一分目新田での1.5mを超える地盤沈下

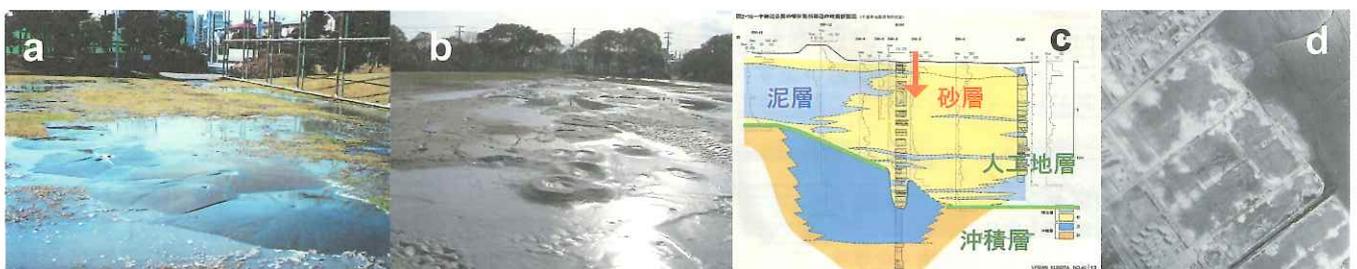
東京湾岸埋立地では、埋立てる場所を堤防で囲み、沖合いの浚渫船により海底の土砂を海水とともに吸い込み、パイプを通して堤防内に流入させ埋積していきました。地層粒子は粒径が大きなものほど水中での沈降速度が速い(ストークスの法則)ことから、流入口付近には砂が、離れたところには泥が沈殿していきます。航空写真の白く見える部分が流入口のうず高く砂が積もっているところです(図6d)。埋立てる際には流入口を移動させていきますので、人工地層の砂層や泥層の分布は複雑な形態となっており、液状化－流動化現象がまだら状分布をなしているものと考えられます。この地域の戸建ての敷地についても、それぞれ人工地層の構成は異なり、今回の地震での液状化－流動化の状況も異なったものと思われる。

写真6 千葉市中磯部公園での液状化－流動化状況 (a) 東方沖地震時、(b) 太平洋沖地震時、(c) 地質断面、(d) 埋立時の航空写真

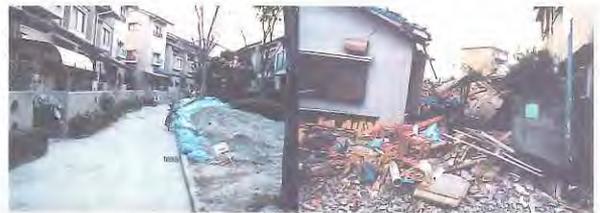
阪神淡路大震災の際には、旧海岸線上に作られた大きな通りを境に被害状況が大きく変わっているところがありました。通りの内陸側は沖積低地で軟らかい粘土層が厚く液状化－流動化は起こらず強く揺れ、多くの家屋が倒壊し多数の方が死亡しました。しかし、通りの海側は砂の埋立地のため液状化－流動化現象により多くの戸建て住宅は傾き沈降しましたが、建屋は揺れで壊れることはありませんでした。地震波のS波によって構造物が破壊します。しかし、S波は液体中をほとんど伝わらず、地震時の初期に液状化した埋立地では、地層が液体と同様の物性となり、建屋に揺れの被害がみられなかったと推定されます⁷⁾。今回の地震でも同様な現象の証言を複数得ております。今後は、このような液状化による地震動の減衰作用を利用することが重要と思われれます。

写真7 阪神－淡路大震の際の戸建て住宅の被害の違い。右は沖積低地、左は埋立地
