2-3 地形測量結果及び検証結果

2-3 地形測量結果及び検証結果(SL-1)

2-5 目標達成基準2に対する検証と評価

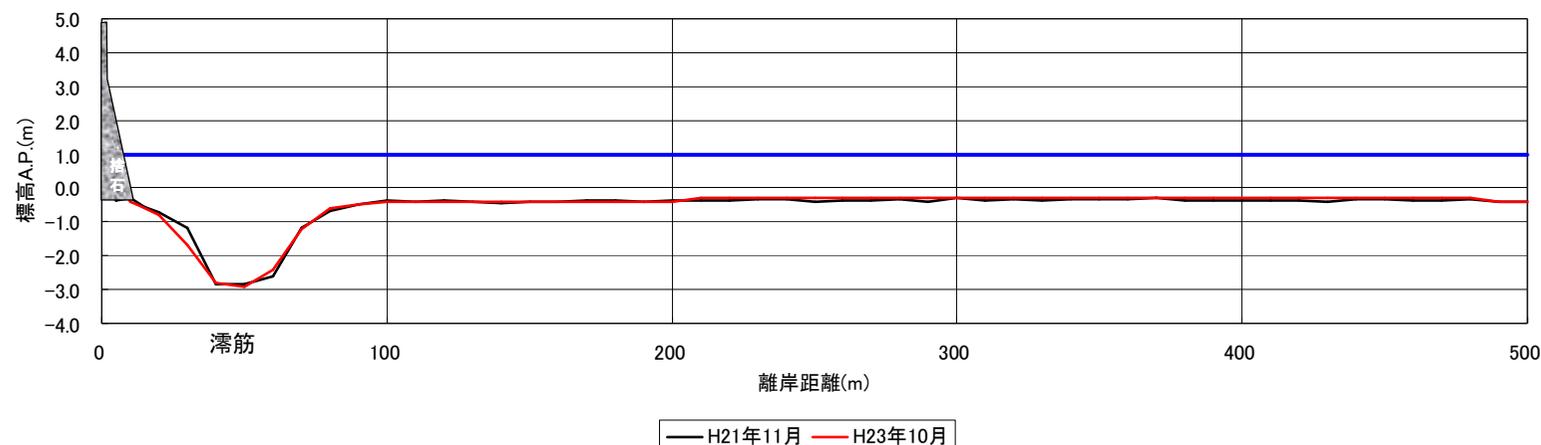
これまでの横断図の重ね合わせ

100mより沖合では、前回H21年11月と比較して沖合200～500m周辺で、地盤高が+10cm程度の変化であった。

※H23年10月の結果は、地震による市川海岸一帯(全体)で沈下した量は考慮していない。

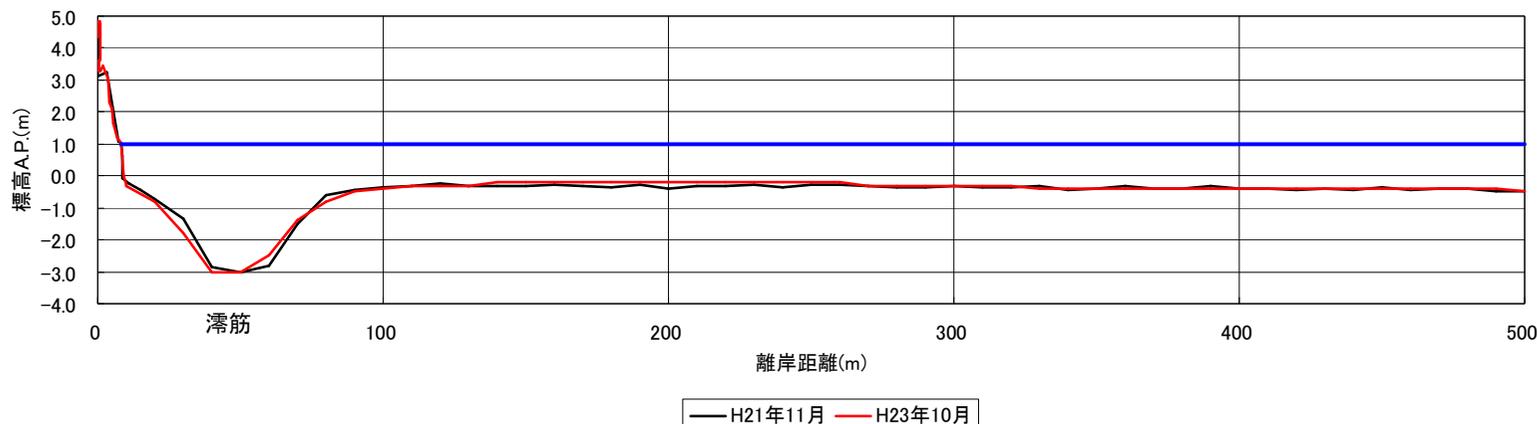
これまでの横断図の重ね合わせ

100mより沖合では、前回H21年11月と比較して沖合100～300m周辺で、地盤高が+10～20cm程度の変化であった。

※H23年10月の結果は、地震による市川海岸一帯(全体)で沈下した量は考慮していない。
