## 5. モニタリング調査結果

## 5.1 波浪・流況

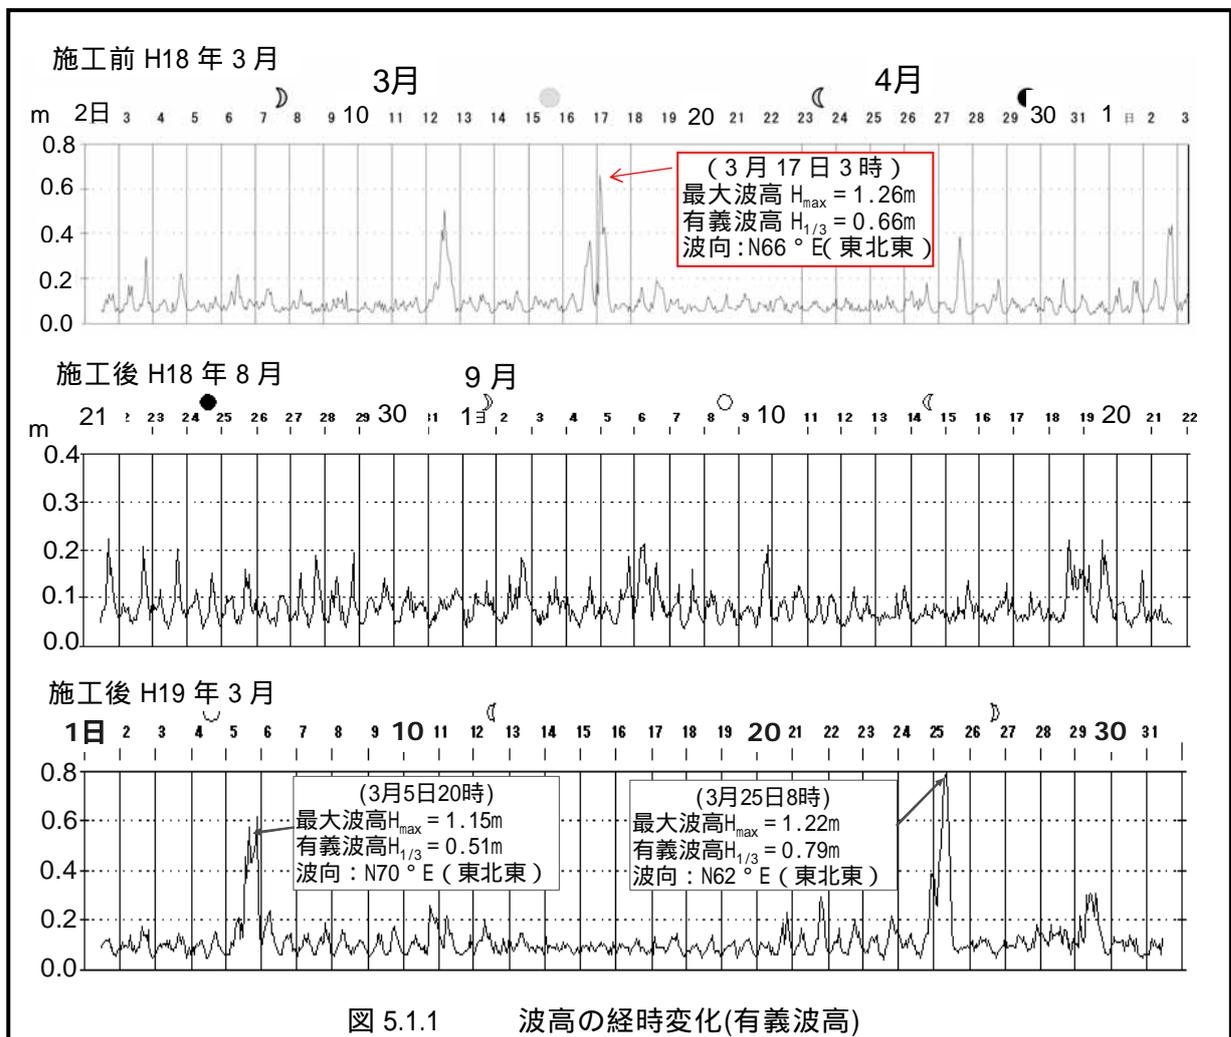
図 5.1.1 波高の経時変化(有義波高)

施工前平成 18 年 3 月調査と施工後 9 月調査、さらに施工後の平成 19 年 3 月調査(施工後 3 月調査とする)との波高の出現状況の比較について、図 5.1.1 及び表 5.1.1 に示す。図 5.1.1 をみると、施工前 3 月調査では低気圧の通過に伴う波高増大が 4 回程度見られたものの、施工後 9 月調査では例年になく台風の通過が無くそれほど大きな波高は観測されなかった。施工後 3 月調査では波高増大が 2 回ほどみられた。

表 5.1.1 をみると、波高の平均値は全体的に低く平均 8 cm 程度で 3 回の調査とも同様の傾向がみられた。

工事区域の沖側には三番瀬の広大な浅海域が広がるため、沖から入ってくる波浪が、浅海域の沖合側で碎波してしまい、岸側まで伝わらないものと考えられる。

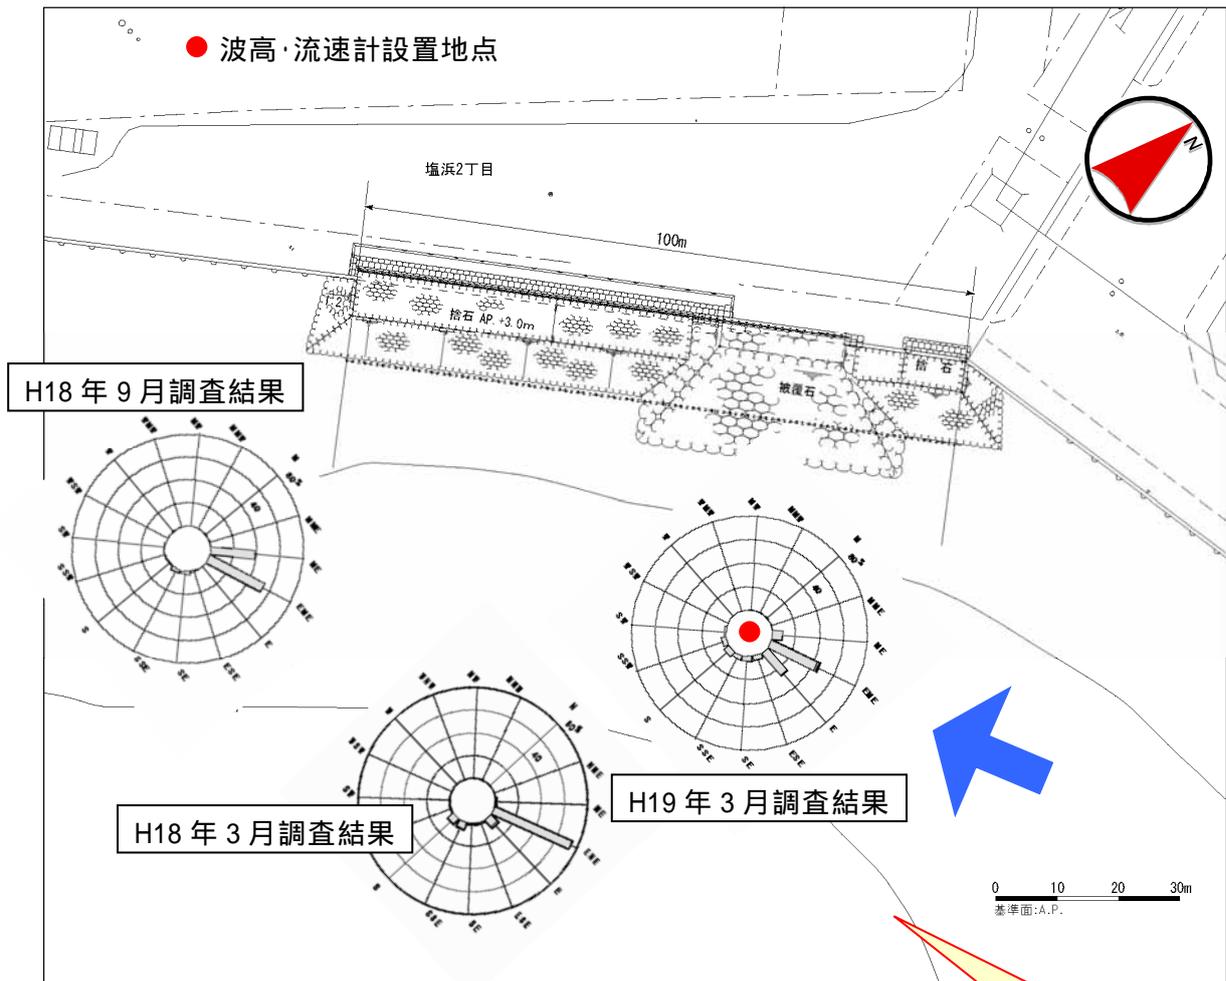
図 5.1.2 観測期間中の波向頻度

図 5.1.2 は、観測期間中に記録された波向きの頻度を表している。北東～東北東の波向が卓越しており、護岸に沿って延びる滞筋と同じ向きの波向が最も多く確認されている。3 時期とも卓越波向は東北東であり、同様の傾向がみられた。

波向は北東～東北東方向が卓越し、施工前、施工後で同様な傾向がみられた。

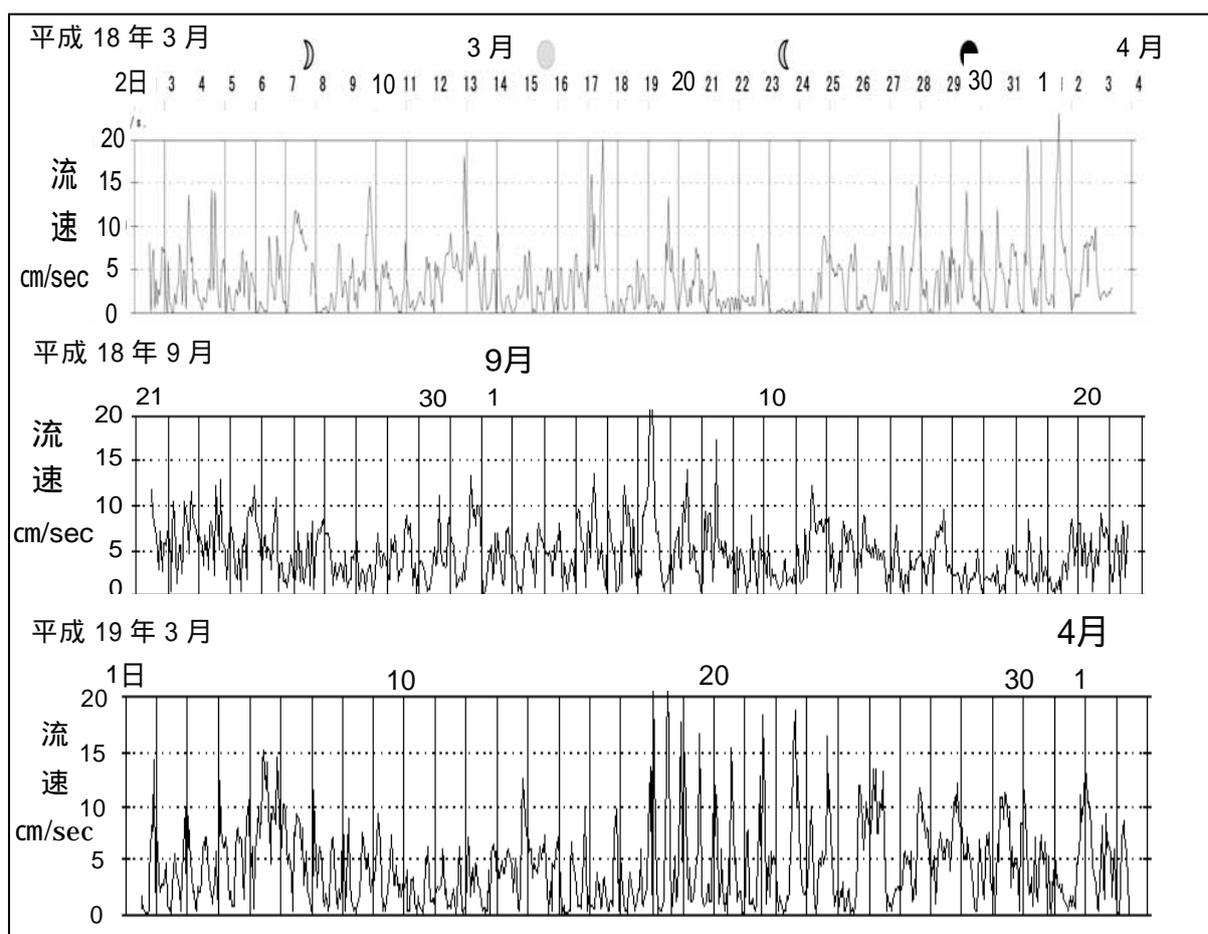
図 5.1.3 海底上 0.5m 層における流速の経時変化

図5.1.3は観測期間中の海底面上0.5m層における流速の変化を示している。平均流速は、3.6～4.6 cm/secの範囲であり、全体的に弱い流れが観測された。

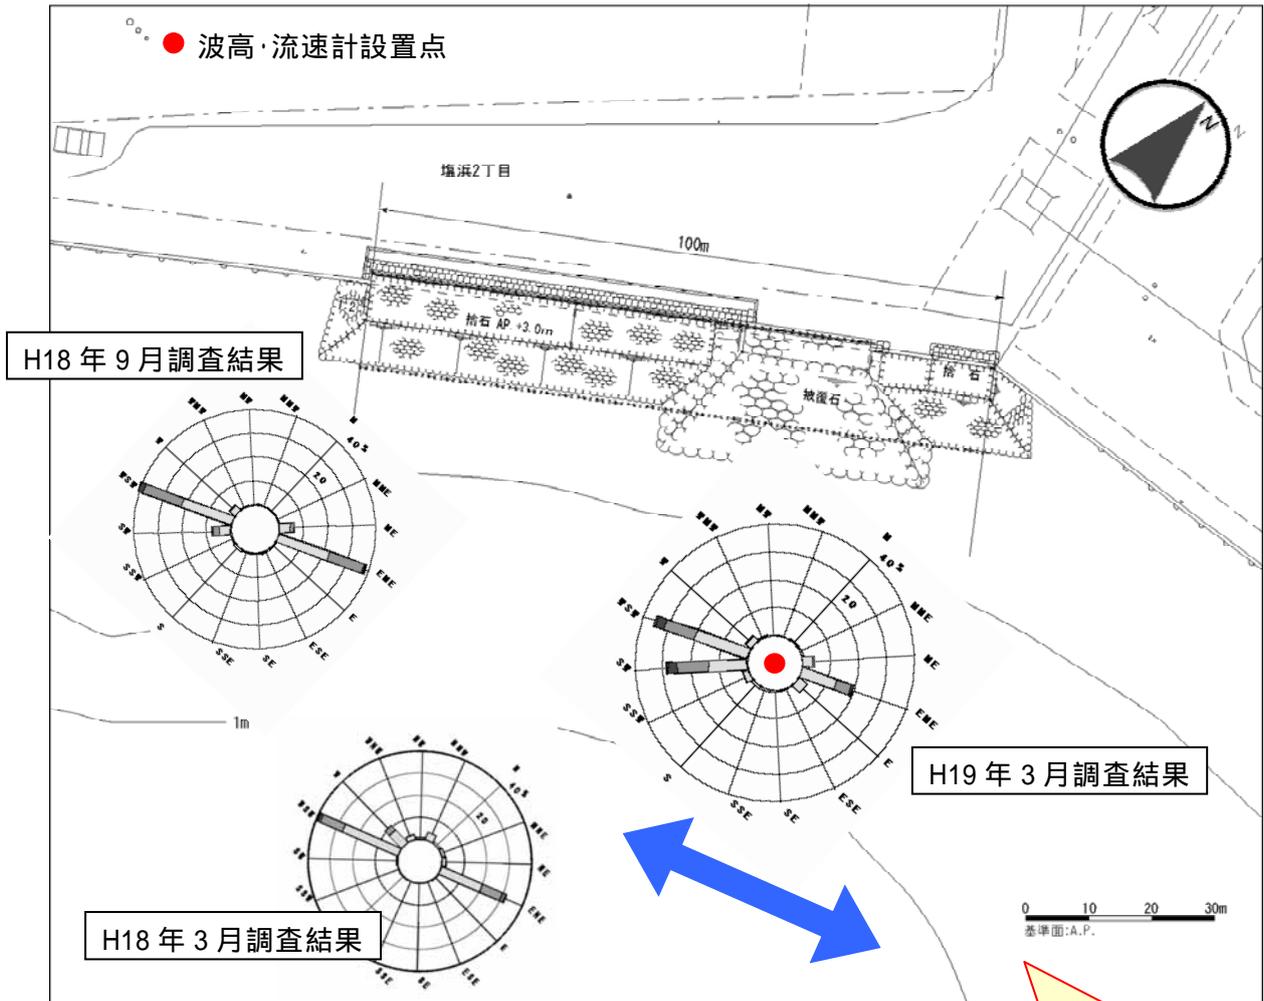
図 5.1.4 観測期間中の流向頻度(海底上 0.5m 層)

図5.1.4によれば、3時期の調査とも流向は東北東と西南西の往復流が卓越しており、護岸に並行する滞筋に沿い、潮の干満によって流れが往復している様子が分かる。

波浪流況については、夏期の台風等による高波浪は観測されなかったものの、施工前後では波高、波向、流向、流速ともに、施工前・施工後で同様な傾向が観測された。

東北東(ENE)と西南西(WSW)方向の往復流が卓越
