一宮川護岸工事検証会議 とりまとめ要旨

1. 今次水害の概要
2. 浸水要因の分析結果
3. 仮締切堤防に関する法的見解

1. 今次水害の概要 (1)

1. 今次水害の概要 (2)

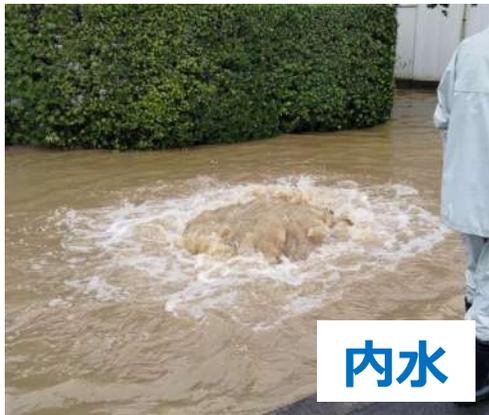
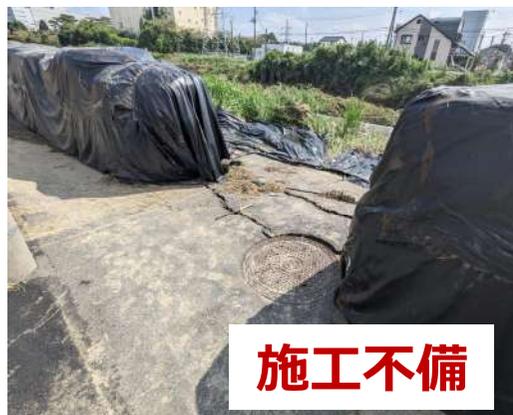
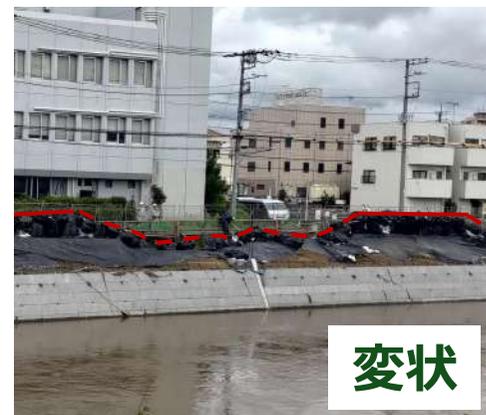
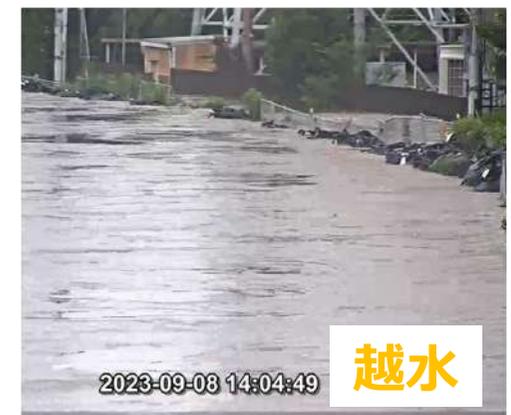
■ 特に、茂原市八千代地区・大芝地区※では、浸水は複合的な要因により発生

- 河川に排水しきれず、マンホールから吹き出すなどの**内水**
- 工事中における仮締切堤防の**施工不備**による高さ不足 (5箇所)
- 計画高水位を超える洪水により仮締切堤防が**変状** (17箇所、延長約 4 km※の 6%相当)
- 上記以外で、堤防の上を洪水が**越水**も発生 など

※ 茂原市八千代地区・大芝地区は、一宮川（鶴枝川合流点～豊田川合流点）の左岸に位置し、護岸工事を施工中の約 4 km

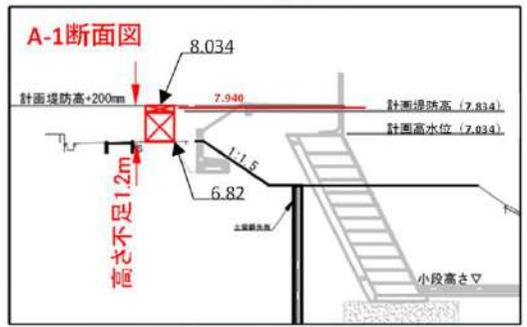
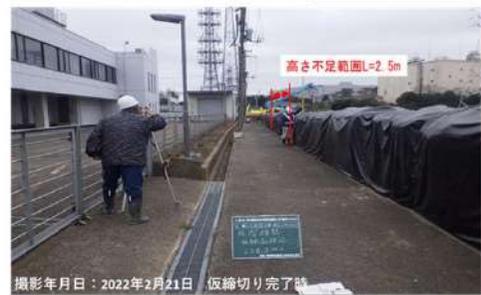
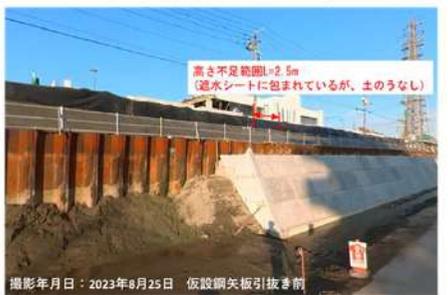
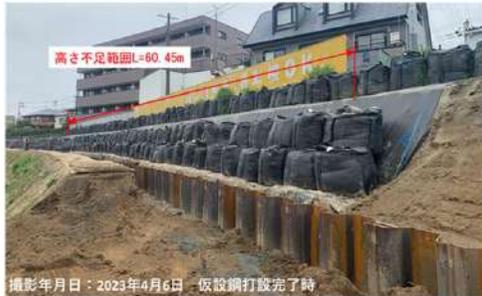
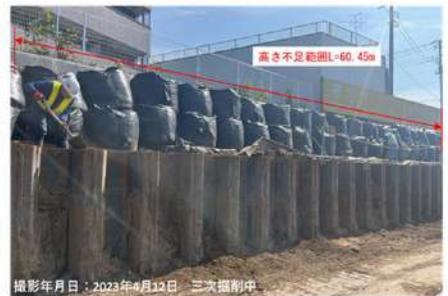
■ 鶴枝川合流点から豊田川合流点までの約4 km区間で進めている護岸工事において、

仮締切り堤防の施工不備 (5箇所) により必要な高さ※が確保されていないことを確認。

※ 計画堤防高+20cm (対岸と同じ高さ)

A-2 日進橋下流
 間口延長 L=60.5m
 仮締切高 H=10~38cm不足
 * 背後地に擁壁有

A-1 明光橋下流
 間口延長 L=2.5m
 仮締切高 H=120cm不足

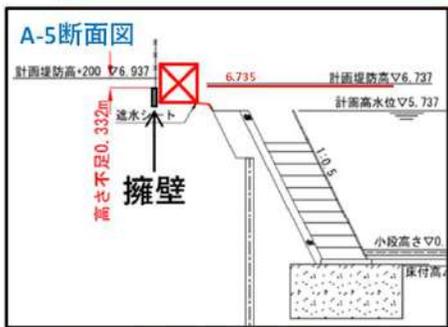
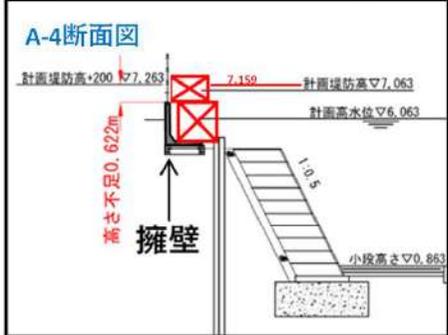
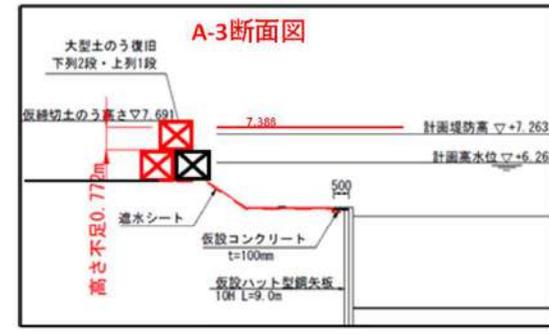
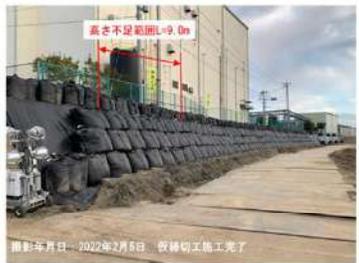
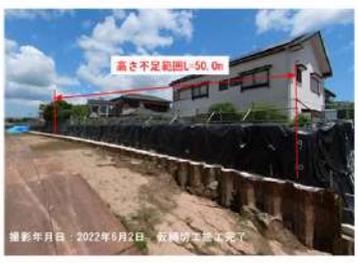
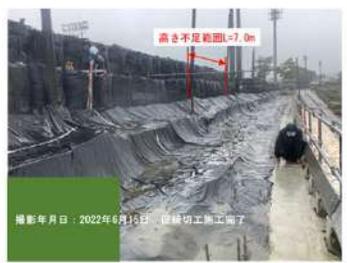
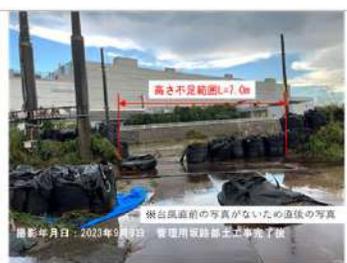
A-5 澤尻橋下流 (精密铸造工場前)
 間口延長 L=9m
 仮締切高 H=0~35cm不足
 * 背後地に擁壁有

A-4 草刈橋下流
 間口延長 L=50m
 仮締切高 H=60cm不足
 * 背後地に擁壁有

A-3 阿久川合流点付近 (精密機械工場駐車場前)
 間口延長 L=7m
 仮締切高 H=80cm不足

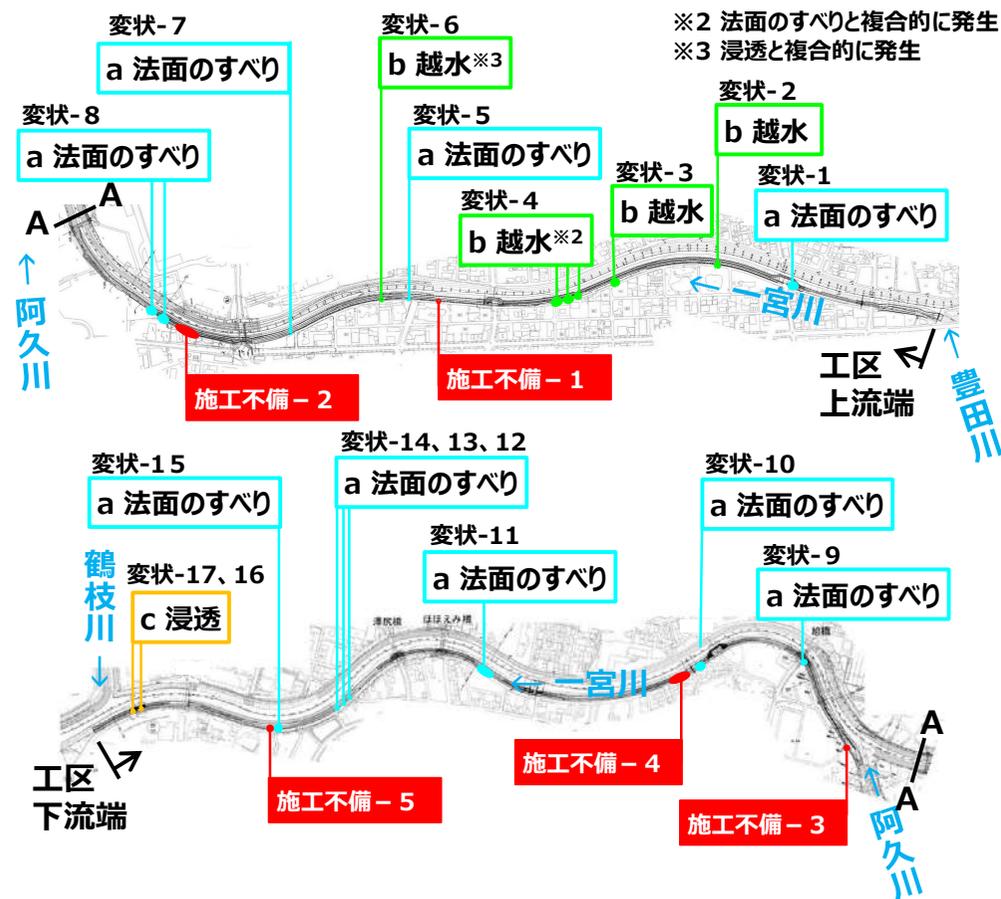
《仮締切堤防の変状箇所及び主要因》

- 洪水後に工区全体延長の約6%で仮締切堤防に変状が生じた。
- 仮締切堤防は、「仮締切堤防設置基準」等に基づき設計。*1
(詳細は災害検証会議資料を参照)
- この変状は、計画高水位を超える洪水によるものである。*1
被災形態としては、**法面のすべり破壊**や**越水**、**浸透**のいずれか、または、複合的に生じたものと考えられる。

区分	箇所数	延長	
施工不備、変状なし		3,671.5m	(90.4%)
施工不備	5	129.0m	(3.2%)
土の変状	17	259.5m	(6.4%)
a 法面のすべり	[11]	[163.9m]	[4.0%]
b 越水	[4]	[84.6m]	[2.1%]
c 浸透	[2]	[11.0m]	[0.3%]
工区全体延長		4,060.0m

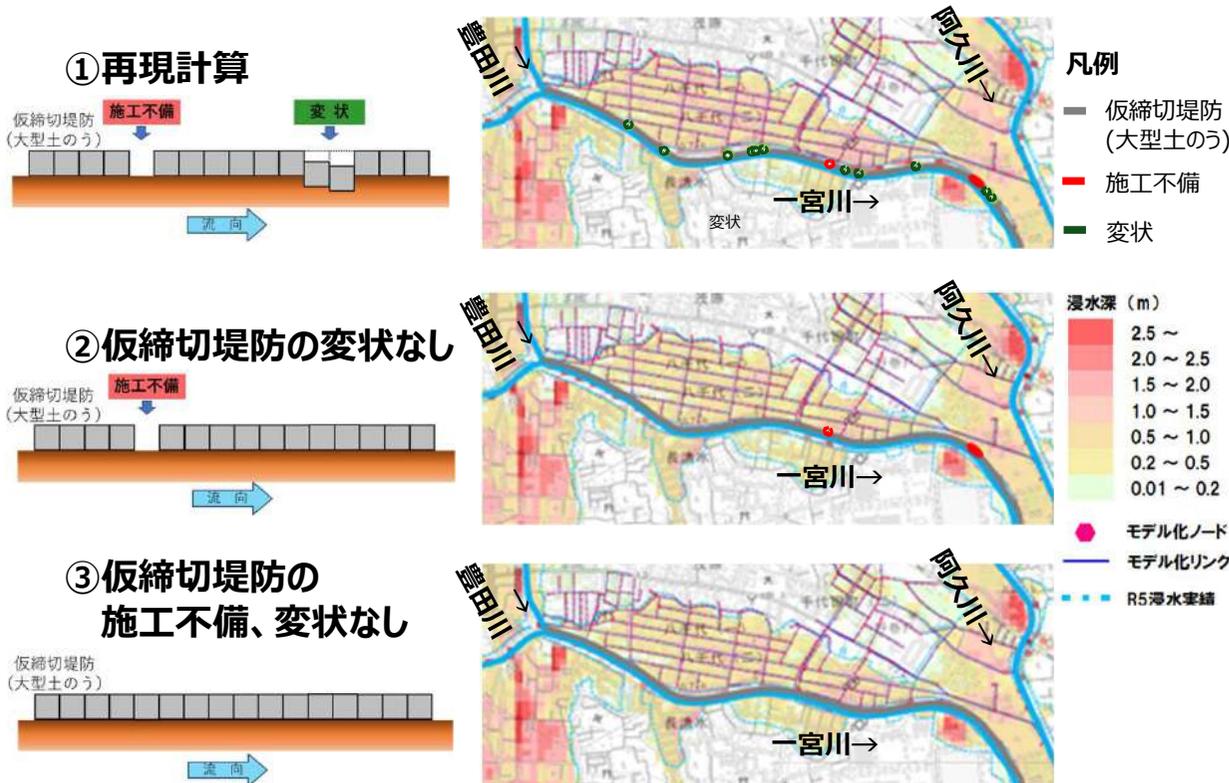
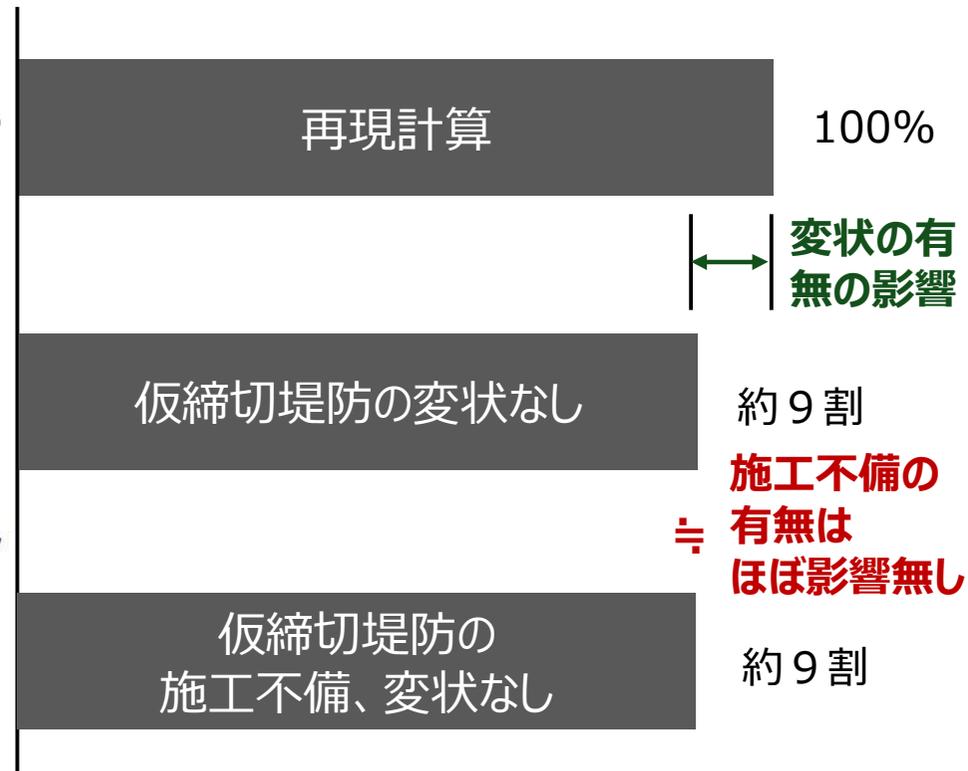
《八千代・大芝地区内の最大浸水量の集計値》

- シミュレーション結果から、**変状**と**施工不備**がなくても、未曾有 (1/180) の豪雨により、河川水位が上昇して、**堤防を越水**したものと推測。
- **変状** 17箇所がなかった場合、浸水量は約 9 割、また、**変状**と**施工不備**の両方がなくても、約 9 割と推測。
(なお、仮締切り堤防の**変状** 17箇所 のうち、6箇所から出水したと推測)
→ **施工不備の有無は、浸水量にほぼ影響しない (有意な影響は認められない)**
