### 君津環境整備センター第Ⅳ期増設事業に係る環境影響評価方法書 委員から寄せられた質疑・意見に対する事業者の見解

令和7年5月29日委員会資料  
新井総合施設株式会社

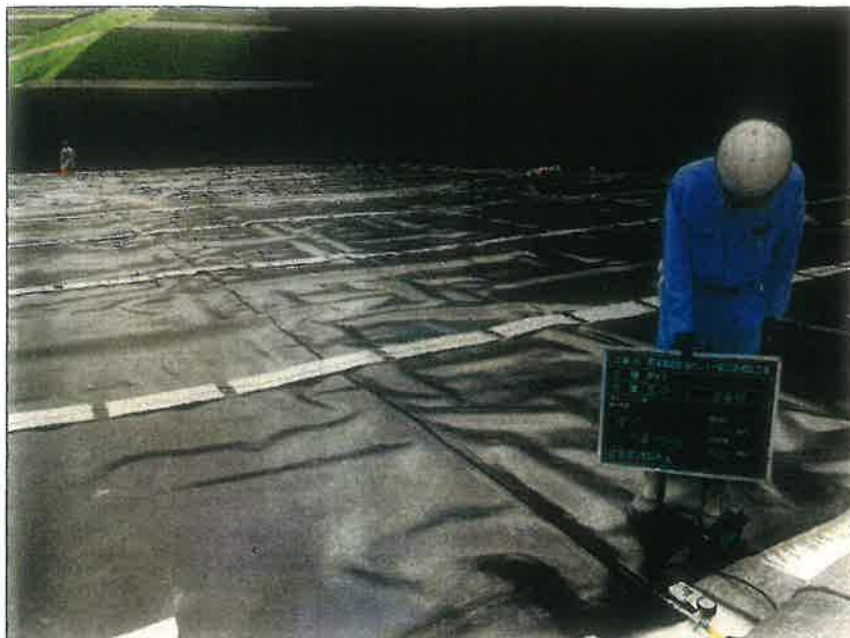
品質管理写真  
 遮水工(Ⅲ-2-1工区)  
 遮水シート(上層)  
 加圧検査  
 底-11/底-12~13  
 開始前 0.10Mpa  
 30秒後 0.10Mpa  
 2022年 8月25日

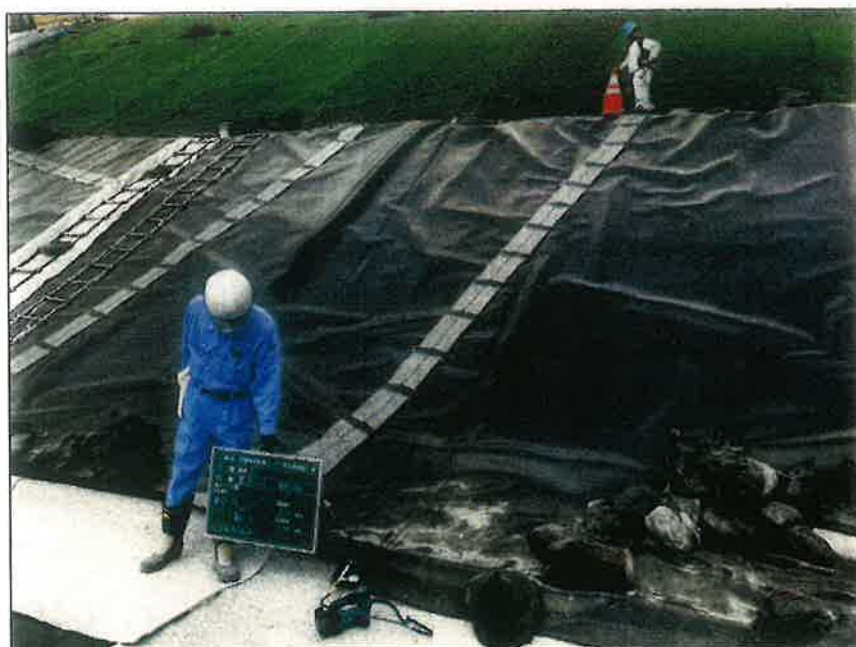
品質管理写真  
 遮水工(Ⅲ-2-1工区)  
 遮水シート(上層)  
 加圧検査  
 東①-10/東①-11  
 開始前 0.10Mpa  
 30秒後 0.10Mpa  
 2022年 8月25日

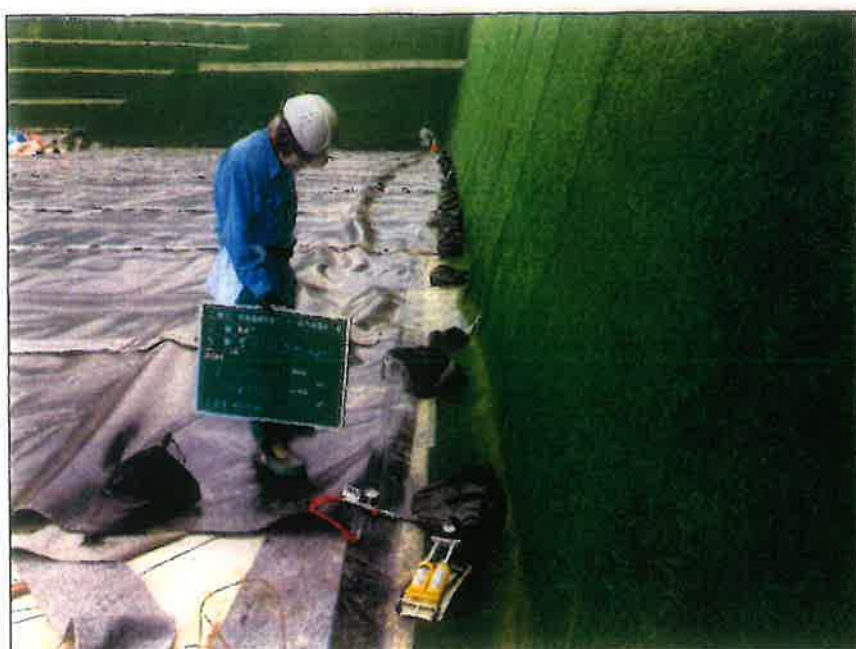
品質管理写真  
 遮水工(Ⅲ-2-1工区)  
 遮水シート(上層)  
 加圧検査  
 底-9~10/堰-5~10  
 開始前 0.10Mpa  
 30秒後 0.10Mpa  
 2022年 8月25日

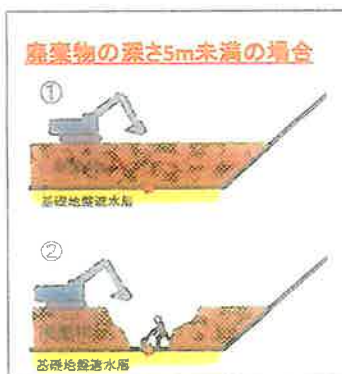
#### <廃棄物層が5m未満の場合>

- ・重機を使用し廃棄物を排除後に補修し修復する
- ・シート付近は人力で慎重に掘削する

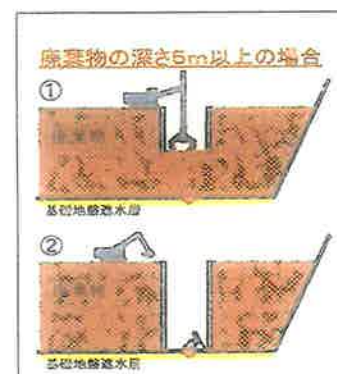
#### <廃棄物層が5m以上の場合>

- ・ライナープレート工法等により廃棄物を排除後に補修し修復する
- ・シート付近は人力で慎重に掘削する

| No. | 関連ページ | 項目 | 細目 | 質疑・意見の概要 | 事業者の見解 |
|---|---|---|---|---|---|
| | | | | | <p>(3月12日委員会での回答)</p> <p>保有水の漏水を検知する方法は、遮水工の漏水検知システムによる保有水漏洩を防ぐためのモニタリング、地下水集水ピット（地下水集排水管）における地下水の水質チェック、地下水モニタリング井戸における地下水の水質チェックの3つの方法で対応しております。</p> <p>遮水工の漏水検知システムは、底面部及び法面部遮水工の破損により水処理前の保有水が処分場外へ漏洩することを防ぐために、遮水シートが破損した段階で保有水の漏水を検知するとともに、万が一、地下水集水ピット又はモニタリング井戸の地下水の水質チェックで異常が認められた場合にも、遮水工の破損の有無を確認し或いは破損箇所を特定するためのシステムです。なお、遮水工の漏水検知システム自体は法令上その設置が義務づけられているものではなく、安全対策強化のために、採用しているものです。</p> <p>遮水工の漏水検知システムによって漏水が確認された場合には、漏水箇所、すなわち遮水シートの破損箇所を特定して廃棄物を掘り起こし、破損の状況に応じて破損箇所を修復します。</p> <p>例えば、遮水工の異常により、漏水が地下10mの場所で起こった場合の復旧対応ですが、ライナープレート工法等により廃棄物を排除後に遮水シートを補修します。（別添3「処分場に万一事故があればどう対処するのか」参照）</p> |

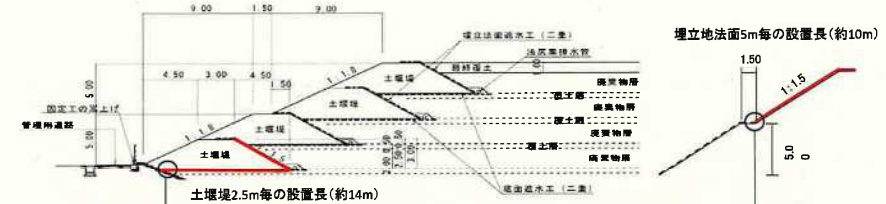
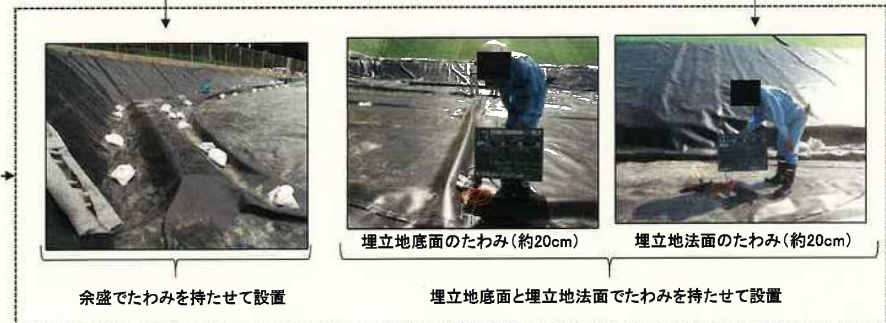
## [遮水シートの設置状況]

- ・基盤面から法肩部の水平方向の変位量は遮水シートの設置長の伸び率の範囲で対応可能と考えます。
  - ・地震時の変位量は施工時に持たせた遮水シートのたわみによっても許容します。
  - ・地震時の遮水シートの被害報告もありません。
- このことから、地震動による遮水シートの変位による断裂等が発生する恐れはないと考えます。

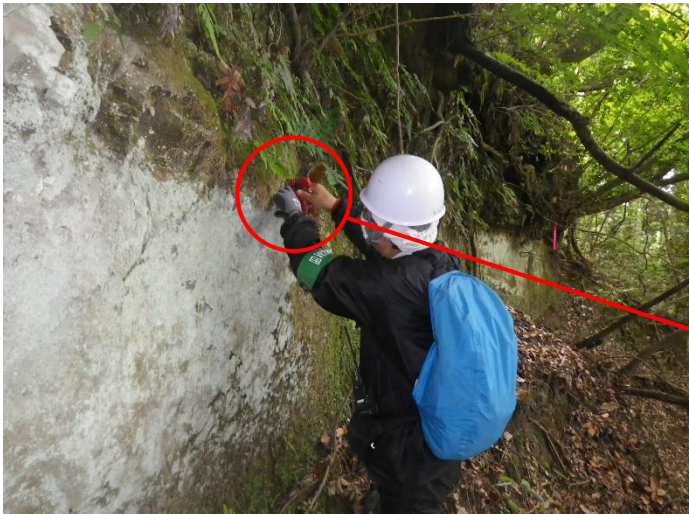
| 状況写真 | 備考 |
|---|---|
| | <p><b>移植先（移植風景 1）</b></p> <p>崖地の窪みに根を植え込み、ガンタッカー（コの字型の釘を打ち込む工具）で根を直接固定した。その際、根が露出しないよう、泥や苔類を乗せてから固定した。</p> |

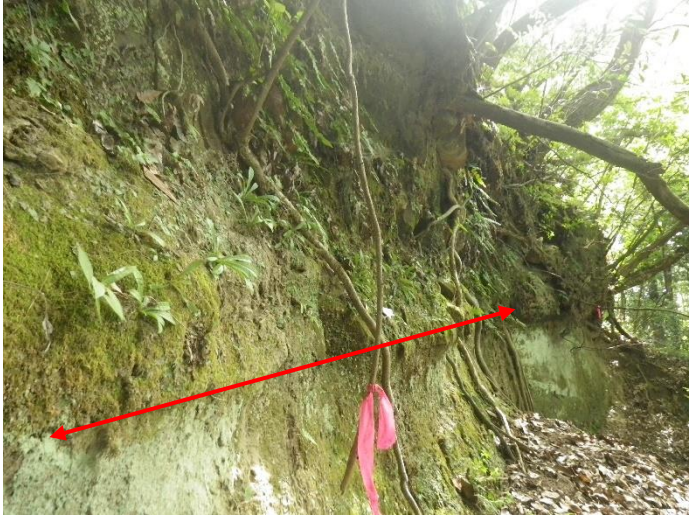
| 状況写真 | 備考 |
|---|---|
| | <p><b>移植先（遠景）</b></p> <p>崖地等（急傾斜地）に移植した種はツクシショウジョウバカマのみである。</p> <p>背丈の低い本種を平坦地に移植した場合、他の植物による被圧や落葉の堆積、哺乳類による踏み荒らしにより生育が阻害されるおそれがあるため、自生環境に沿った地点を選定した。</p> <p>また、崖地等（急傾斜地）は、土壌の流出や移動が激しい環境であるため、移植地の複数地点設置や移植地内での移植箇所を横方向に広く分散することで、消失リスクの分散を図った。</p> |

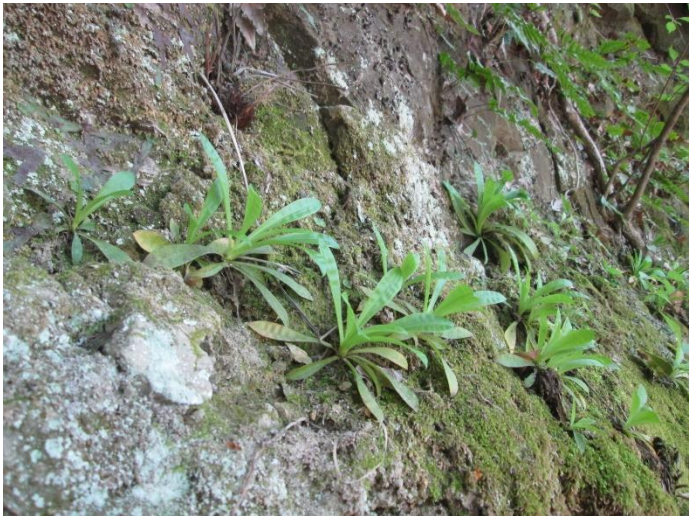
| 状況写真 | 備考 |
|---|---|
| | <p><b>移植先（近景）</b></p> <p>ガンタッカーを用い、崖地の窪みに根を直接固定する手法で移植を実施することで、通常の降雨等では移植基盤が流出しないような対策を講じている。</p> |
