4-3 生物（潮間帯生物の定着、重要種の定着）

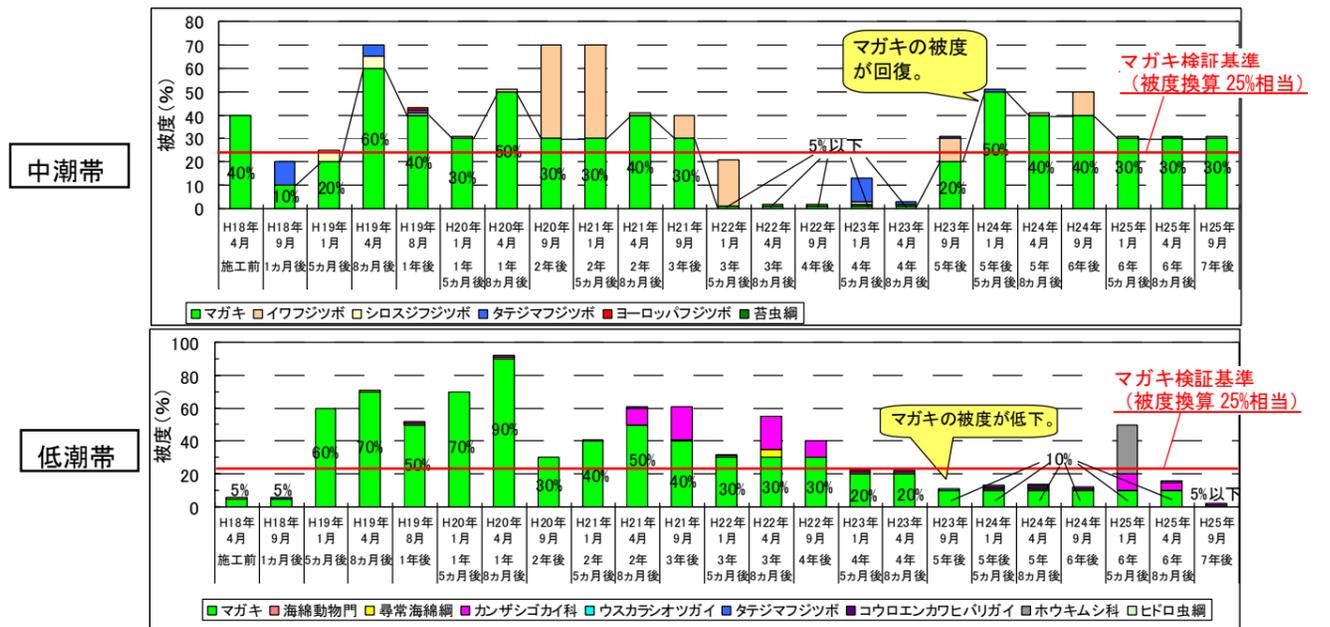
図-18 1工区（中潮帯、低潮帯）における付着生物（マガキ被度）の推移

- ・図-18には検証箇所である1工区の中潮帯、低潮帯における7年間のマガキの被度の変化は、中潮帯では施工前は被度40%であり、施工直後より着生が進み、約1年後までに被度は40～50%に達した。
- ・同じく中潮帯で3年5ヵ月後より被度は5%以下まで低下したが、5年後には新しい小型のマガキが着生、被度の回復が見られ、6年後以降は検証基準を満足していた。一時的なマガキの被度低下は、生活史によるものと考えられる。
- ・低潮帯では、施工前は被度5%であり、施工後は大幅に着生が進み、施工1年8ヵ月後には、施工前の水準を大きく超える被度(90%)で着生がみられた。2年後の夏季は、青潮による貧酸素水の影響により若干被度は低下したが、翌年春季には50%まで回復した。
- ・低潮帯ではその後、5年後には10%まで被度は低下し、7年後は5%以下と回復はみられず、検証基準は5年後以降満足していない（図-18、表-5）。
- ・低潮帯ではマガキの被度回復はみられていないが、施工前の被度は中潮帯に比べて低かった。この要因としては、大潮の干潮時以外は水面下にあるため青潮発生時の貧酸素水の影響を受けやすい場所であることや、施工約3年後以降よりカンザシゴカイ科やイソギンチャク目などの付着生物が増加しており、これら付着生物との競争関係によってマガキの生育が妨げられている可能性が考えられる（図-19）。

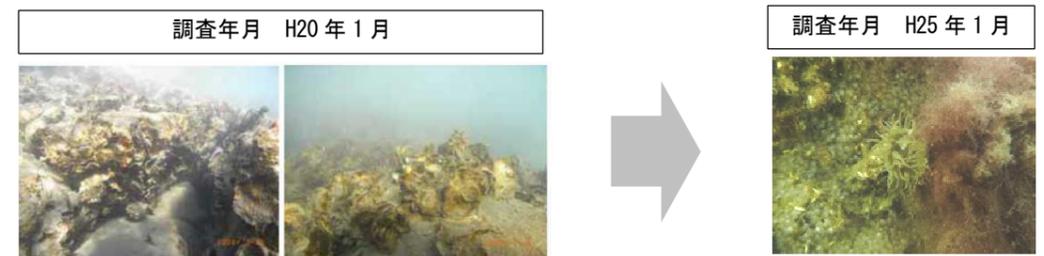
図-19 1工区（低潮帯付近）におけるマガキ着生状況の変化（平成20年、平成25年）

低潮帯にも、大型のマガキが高被度で着生する

低潮帯付近には、マガキの他に海藻類やイソギンチャク目などが着生

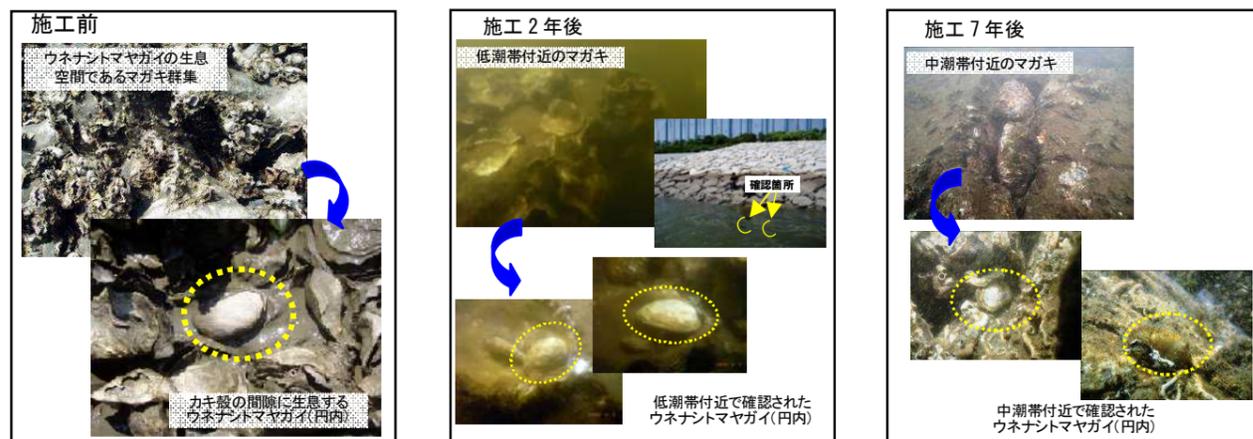
図-20 1工区におけるウネナシトマガイの確認状況

- ・検証箇所である1工区（乱積み部を含む）の潮間帯～潮下帯における7年間の重要種ウネナシトマガイの個体数の変化は、マガキの被度が高くなると多く確認される傾向にあり、施工7年後では2個体を確認し、検証基準を満足していた（表-6）。

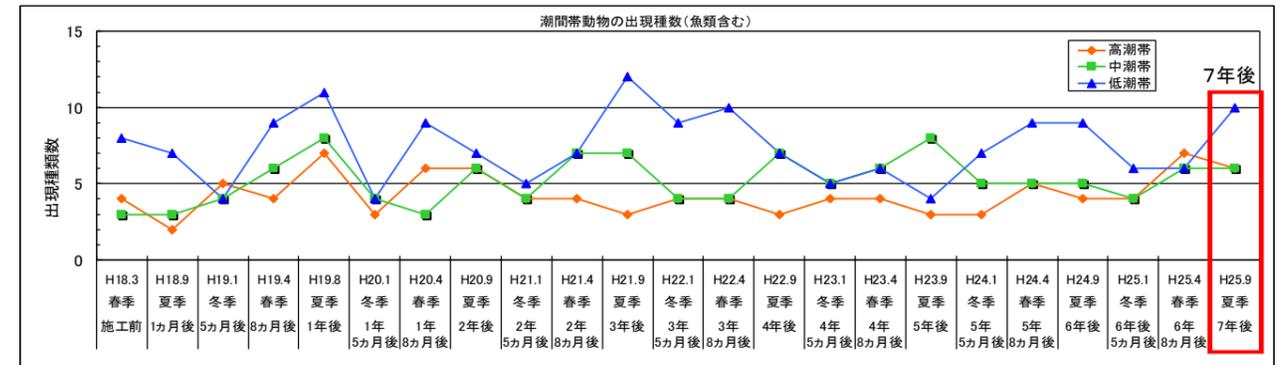
図-21 1工区における施工後の潮間帯動物の種類数比較（ベルトランセクト法） 種類数/0.25 m²

- ・施工前の直立護岸では、鋼矢板壁や捨石上のマガキを基盤とする生物のハビタット（生息場）が形成されていた。
- ・施工後の石積護岸部には、生物の生息基盤となるマガキが着生し、約1年後には高、中、低潮帯における生物出現種類数は施工前と同程度まで回復し、その後季節変動を繰り返しながら同程度の種類数で推移した。（図-21）

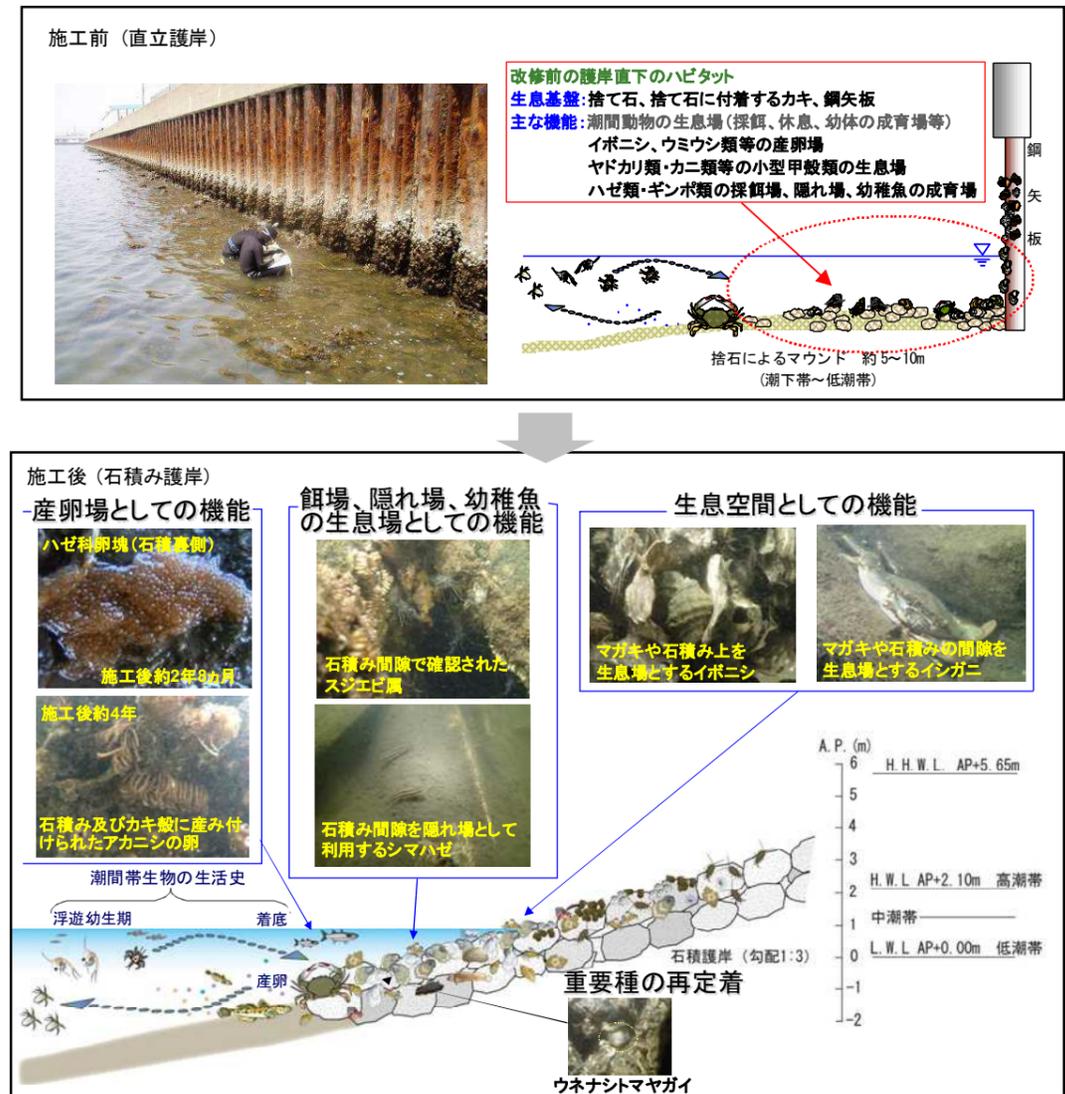
図-22 1工区改修前後の石積み護岸のハビタットとしての機能形成状況

- ・石積み間にカキ殻やカキの擬糞等が堆積することにより、イボニシ等の貝類、ヤドカリ類やイシガニ等の小型甲殻類が生息空間として利用している様子が確認された（図-22）。
- ・また、水中の石積み間隙には、ハゼ類やギンボ類などがみられ、これらの魚類にとって、石積み護岸は餌場であると同時に、外敵である大型魚類が侵入出来ない石積み間隙が隠れ場として利用されている様子が確認された（図-22）。
- ・これより、マガキまたはカキ殻が基盤となることで、他の様々な生物に生息空間を提供し、餌場、隠れ場、幼稚魚の成育場、産卵場など多様な機能を有し、ハビタット（生息場）として機能しているものと考えられる。

※“機能している”と評価した理由:7年間の生物調査結果からみて、ハビタットの基本となるマガキの着生状況は、施工前と同様であること。また、重要種の検証基準も満たしていること。さらに施工前と同様の潮間帯生物の出現状況(マガキや石積み護岸に依存する潮間帯生物の出現種、種類数、餌場・隠れ場・産卵場としての利用)が確認でき、その状況には生物の生活史や靑潮等の外力による変化が見られるが、経年的に安定して確認できるようになったため。

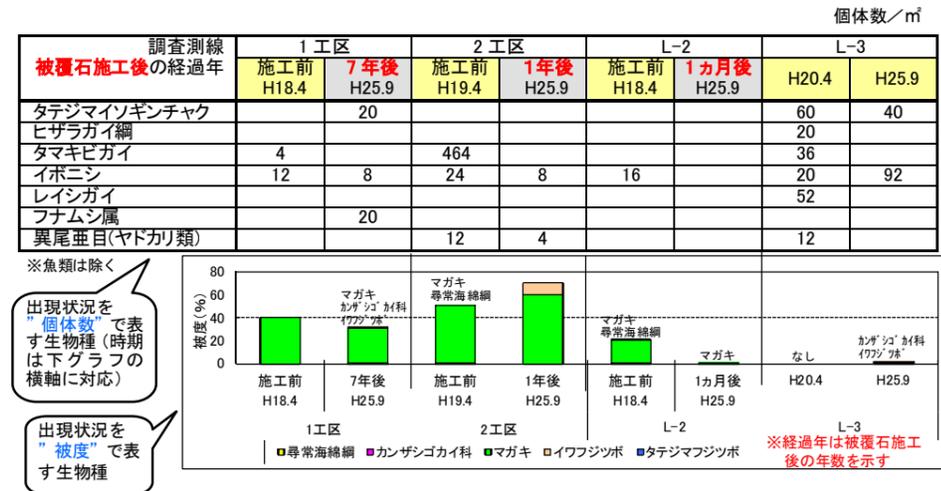
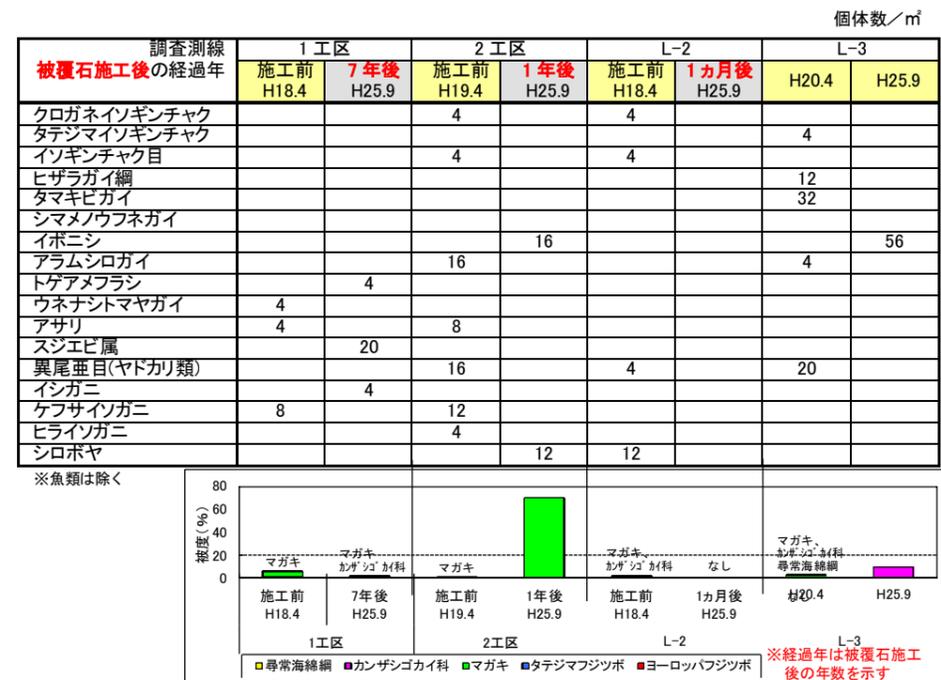
図-22 生物モニタリング測線における施工前後の生物観察結果（潮間帯動物）

- ・ 検証箇所とはなっていないその他の測線（2工区、L-2）においても、石積護岸部はマガキが着生し、その基盤を利用するイボニシやヤドカリ類などの生息が確認され、潮間帯生物のハビタットとして機能している状況が確認される（図-23）。
- ・ なお、H25年9月調査時点ではL-2は被覆石施工の直後にあたるため確認生物は少ない。護岸改修未施工の対照測線L-3は、過去調査ではマガキは確認されているが、石積護岸部の測線に比べて被度が低い傾向にある。

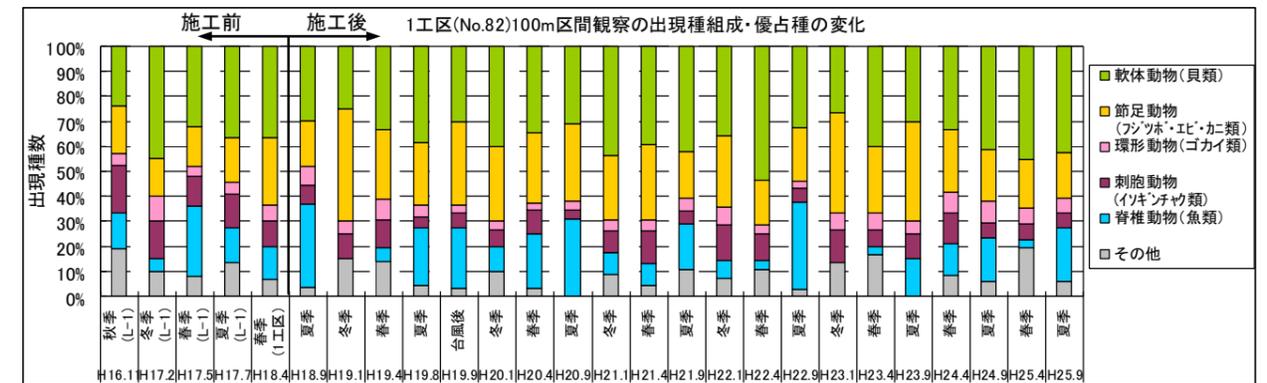
図-23 1工区 100m 区間における潮間帯動物、底生動物の種構成の経年変化

- ・ 図-23には沖合100m区間のベルトトランセクト観察で出現した底生動物の種構成の経年変化を示すが、軟体動物（貝類）、節足動物（フジツボ・エビ・カニ類）の出現種数が優占しており、施工前後で種構成に大きな変化は生じていない。
- ・ また、表-8には沖合30m、100m地点における底生動物の種類数と主な出現種の経年変化を示す。施工前は、種類数は3〜5種、主にヤドカリ類やアラムシロガイ、アサリなどが確認された。施工後は、0〜10種が確認されており、大潮発生直後のH20年9月には生物は確認されなかったが、それ以外はアサリ、ホンビノスガイ、ヤドカリ類などが確認されている。年による変動はあるが、施工前後で種類数や生物種に大きな変化はみられない。
