令和元年度印旛沼における水質の連続調査結果について

中田利明¹⁾ 星野武司 横山新紀 丹澤貴大²⁾

(1 : 千葉県企業局工業用水部施設設備課 2 : 千葉県企業局水道部計画課)

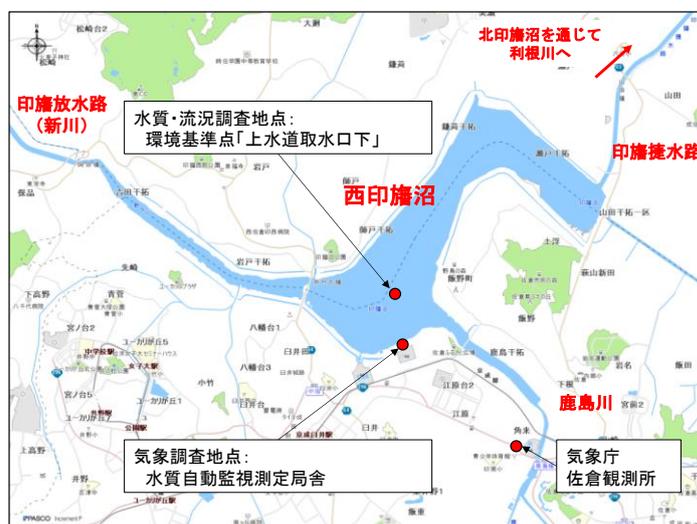
図1 調査地点

気象調査 企業局水道部印旛取水場内にある水質自動監視測定局舎(図1)
水質・流況調査 西印旛沼「上水道取水口下」(図1)

水質調査地点から南に約700m地点にある測定局舎(建物高さ約3m)の屋上面(コンクリート製)に気象観測装置を設置(以下、「気象調査地点」という。)し、屋上面から高さ0.5mで気温と湿度、屋上面から高さ1mで風向と風速、屋上面で日射量と雨量をそれぞれ10分毎に測定した。

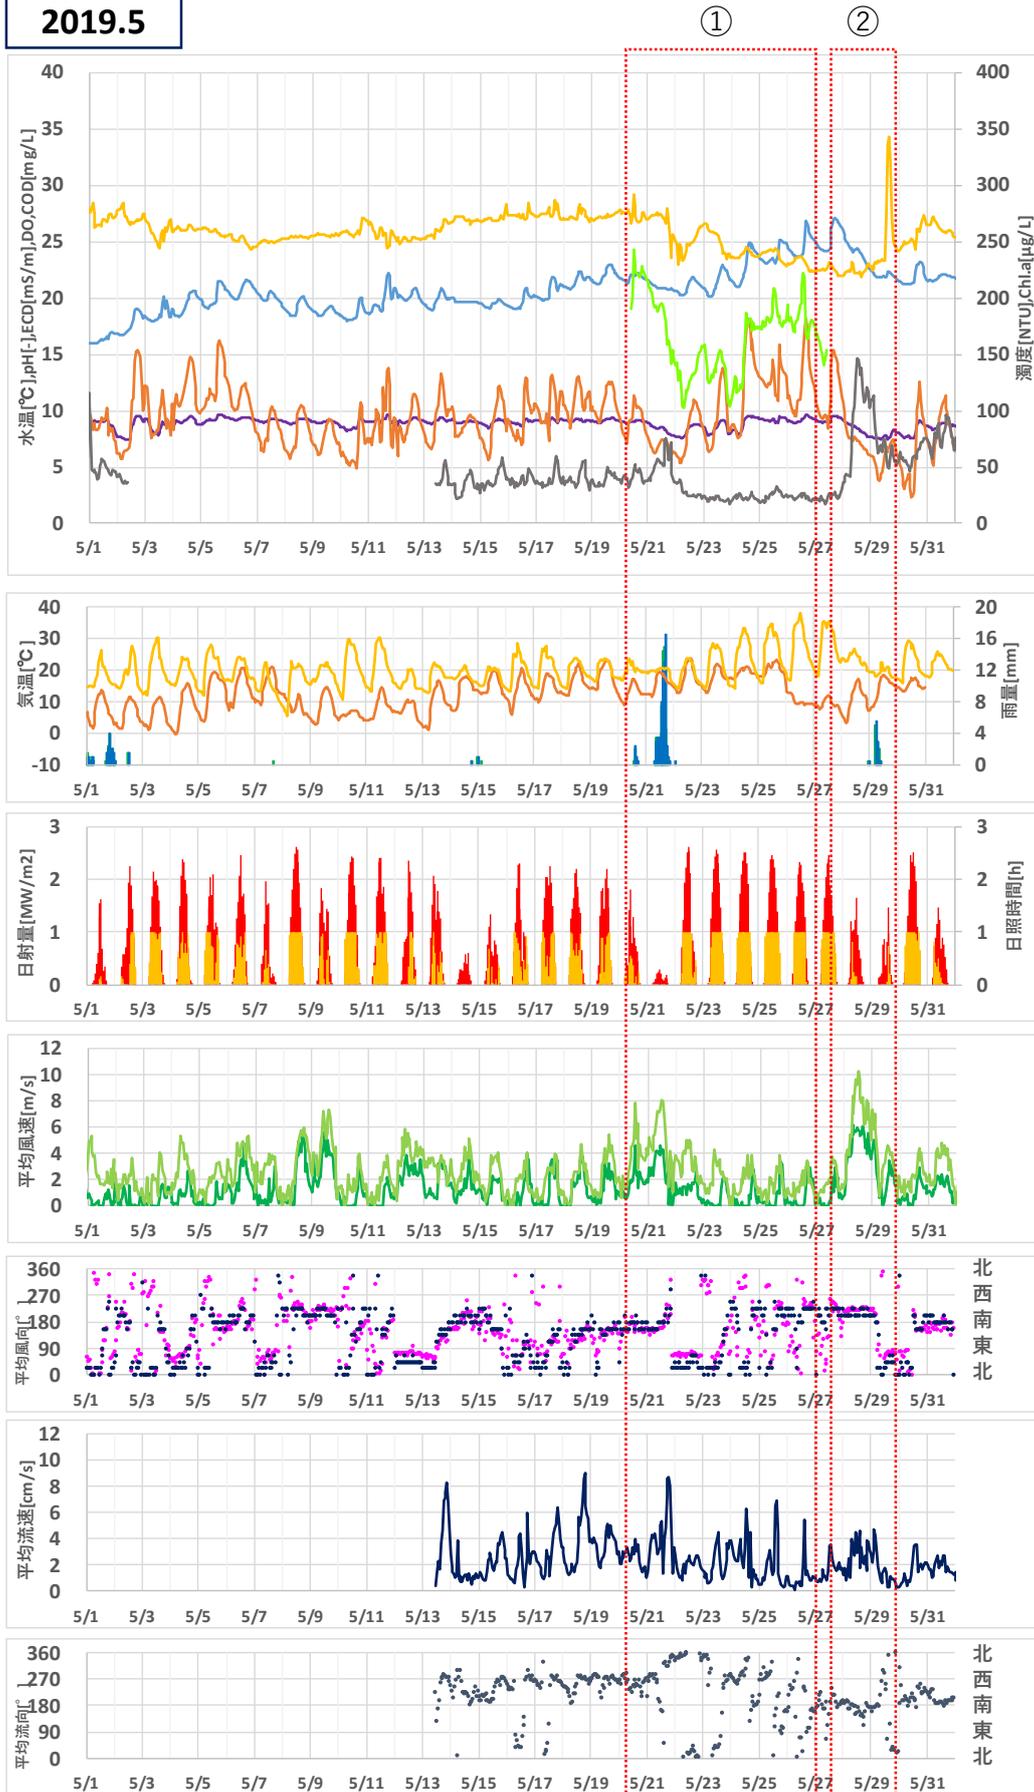
图 2 連続調査結果 (2019 年 5 月)

2019.5

降雨後に日射量が高くなった時のクロロフィル a の変化の例として、5/21（降雨量 70mm/日）～26 の結果を図 2-①に示す。5/21 は日間日射量が 2.0 MW/m² と低く、5/20 に 200 µg/L 以上のクロロフィル a が 5/22 7:00 に 103 µg/L に低下した。降雨後、5/22 から 5/26 の日間日射量が 19 MW/m² 以上で継続し、クロロフィル a は 160 µg/L 以上まで上昇した。同様の事象は、3/14～18（図 2-⑨）においても確認された。

風速・風向と濁度の変化の例として、9/23 の結果を図 2-④に示す。9/23 は南西向き風速 6 m/s を超える風が吹き、同時に濁度の急な上昇が確認された。同様の事象は 5/28（図 2-②）においても確認された。

本調査期間中、9/9（図 2-③）に「令和元年房総半島台風」（降雨量 178 mm/日）、10/12（図 2-⑤）に「令和元年東日本台風」（降雨量 130 mm/日）の 2 度の大型台風及び 10/25（図 2-⑥）は降雨量 246 mm/日の大雨があった。これらの事例では、流入水の影響による pH・溶存酸素・電気伝導度の急な低下及び一時的な濁度の上昇（③については別途確認済）が顕著に確認された。

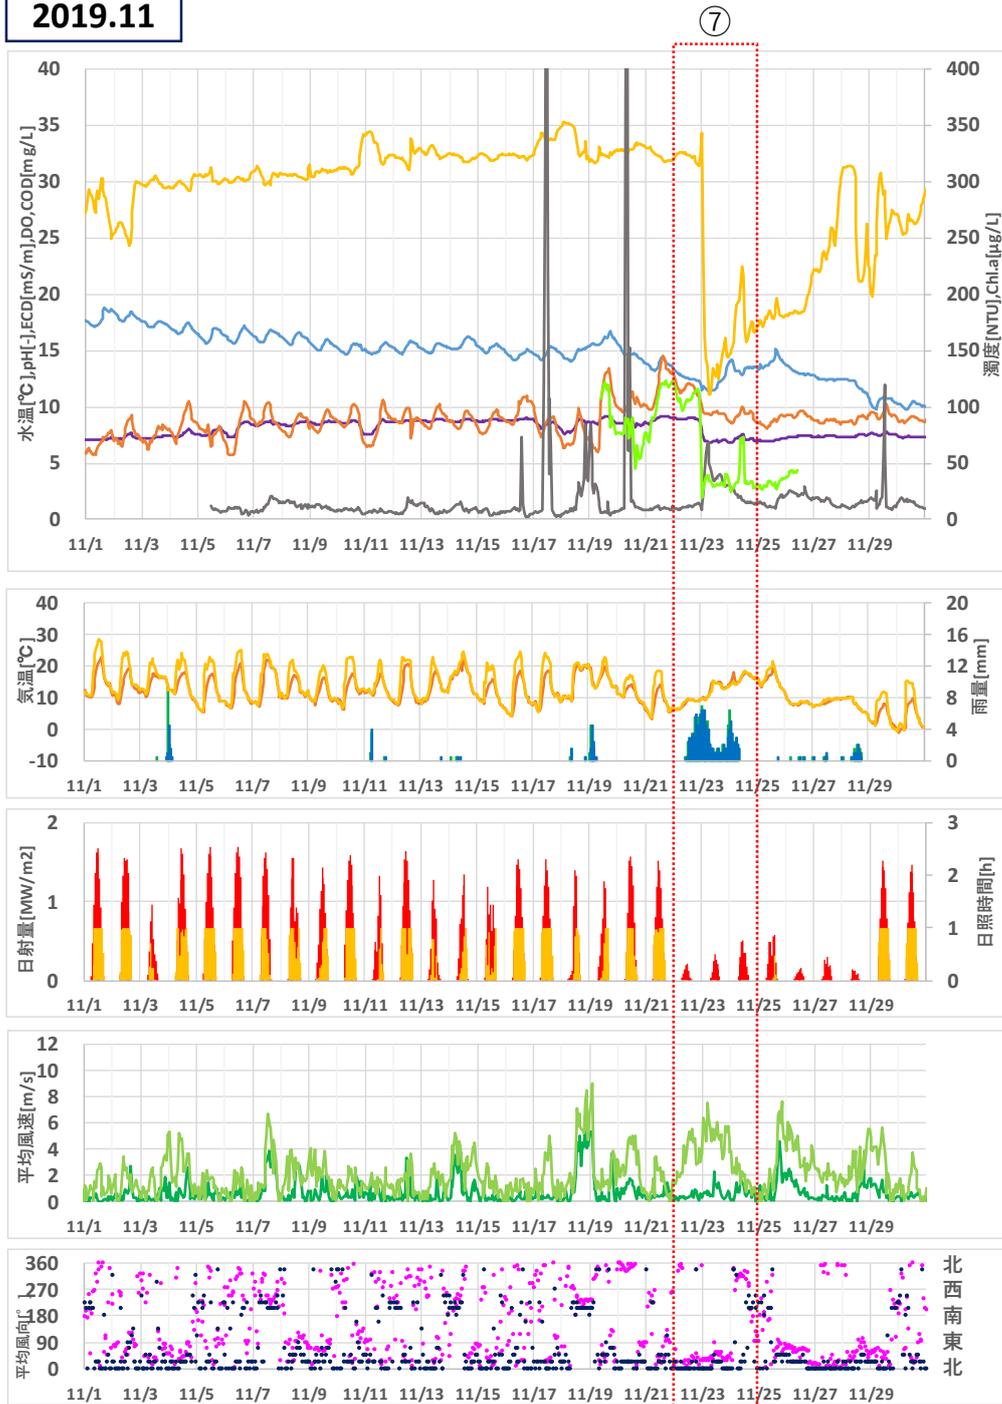
圖 2 連續調查結果 (2019 年 11 月)

2019.11

降雨時における pH・溶存酸素・電気伝導度の変化の例として、11/22（降雨量 38 mm/日）の結果を図 2-⑦に示す。雨が降りはじめた 11 時から翌 11/23 の 7 時までの 20 時間で pH（降雨前 9.0, 降雨後 6.8）、溶存酸素（降雨前 12.0 mg/L, 降雨後 9.4 mg/L）、電気伝導度（降雨前 32 mS/m, 降雨後 11 mS/m）といずれも急に低下した。このことから、降雨に伴う流入水により pH、溶存酸素、電気伝導度が低下することが確認された。同様の事象は 1/28（図 2-⑧）においても確認された。

また、降雨後に日射量が低い例として 11/22～25 の結果を図 2-⑦に示す。11/22 はクロロフィル a が 100 µg/L 以上だったが、11/22～23 の降雨後に 40 µg/L 以下に低下した。その後、11/25 まで日間日射量が 3.3 MW/m² 以下と低く、クロロフィル a は概ね 40 µg/L 以下で推移した。

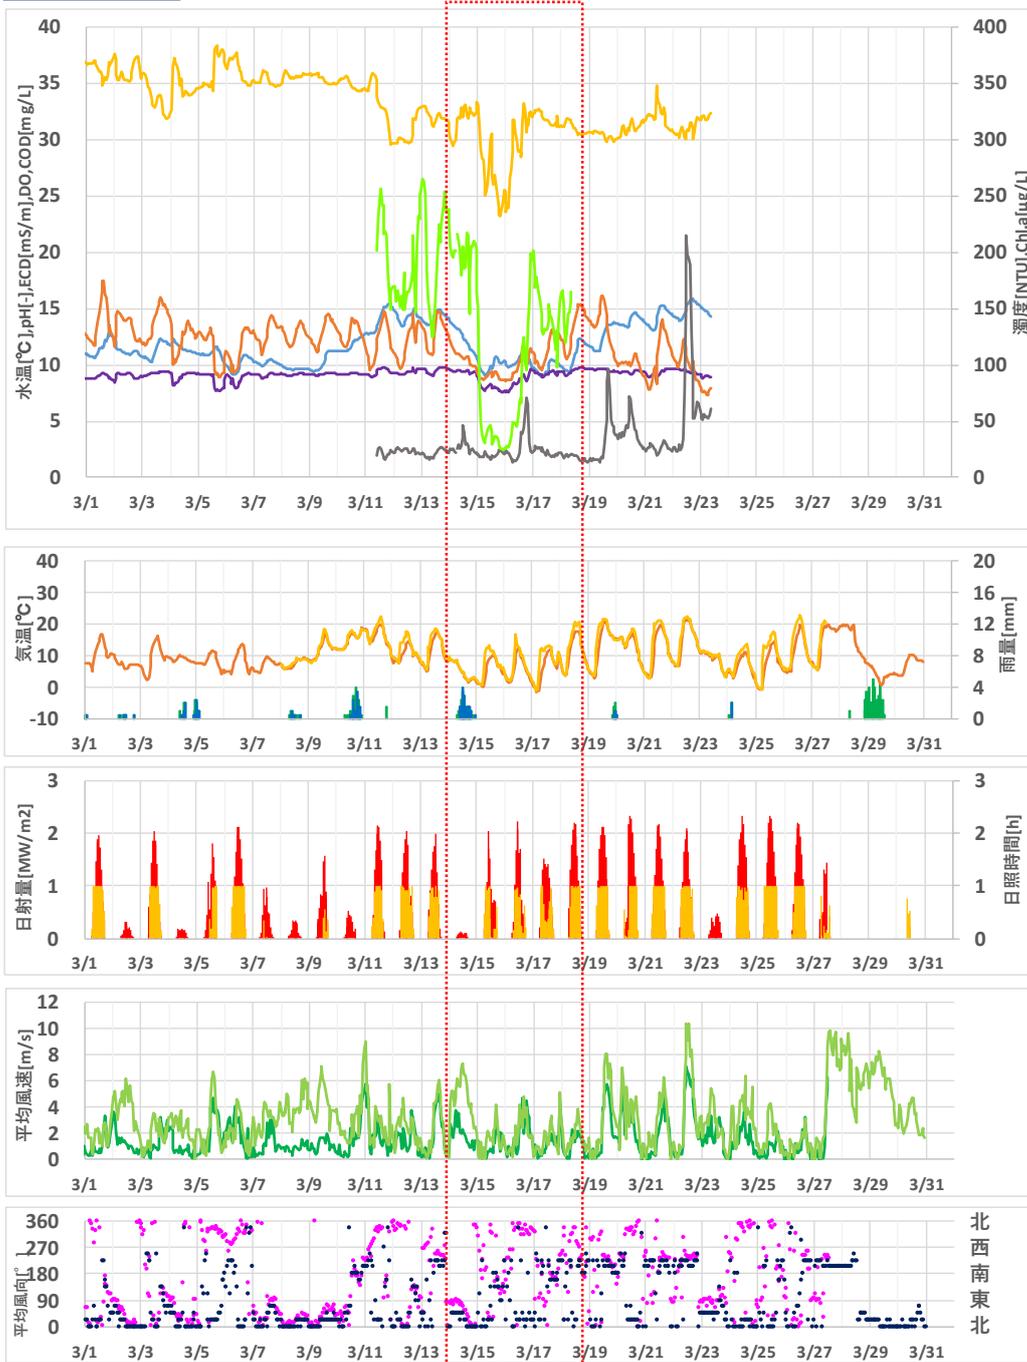
図 2 連続調査結果 (2020 年 3 月)

2020.3

- | 多項目水質計測定データ | 気象調査地点 | 佐倉観測所 |

| ● : 電気伝導度 [mS/m] | ● : 気温 | ● : 気温 |
| ● : 水温 [°C] | ● : 雨量 | ● : 雨量 |
| ● : pH [-] | ● : 日射量 | ● : 日照時間 |
| ● : 溶存酸素 [mg/L] | ● : 風速 | ● : 風速 |
| ● : クロロフィル a [µg/L] | ● : 風向 | ● : 風向 |
| ● : 濁度 [NTU] | | |

※電気伝導度及びクロロフィル a は補正值。

※クロロフィル a は設置から 7 日まで、濁度は設置から 14 日までの値のみ。

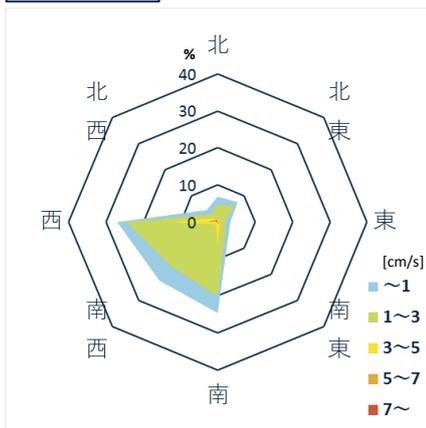
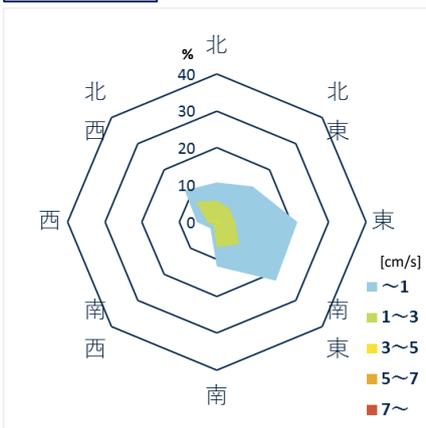
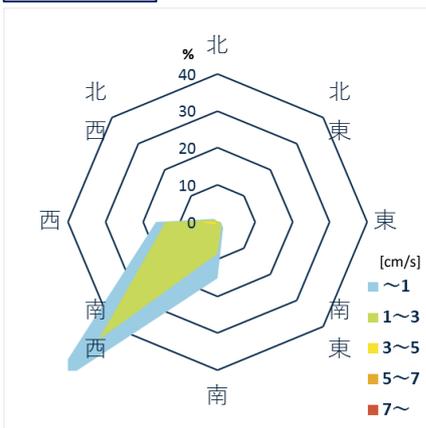
図3 流速・流向の出現頻度

5/13 ~ 6/10

9/11 ~ 10/10

1/16 ~ 2/12

流速と流向（いずれも時間平均値）の出現頻度を図 3 に示す。流速は 3 cm/s 以下の頻度が多かった。また、流向は 1 回目と 3 回目は南西向き、2 回目は東向きの流れが多かった。なお、2 回目の調査期間前の 9/9 には、令和元年房総半島台風が千葉市に上陸した。

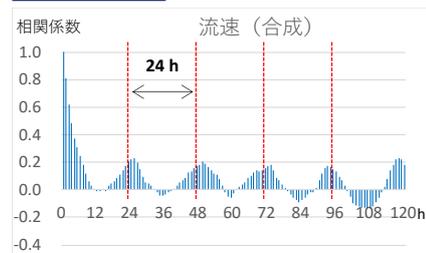
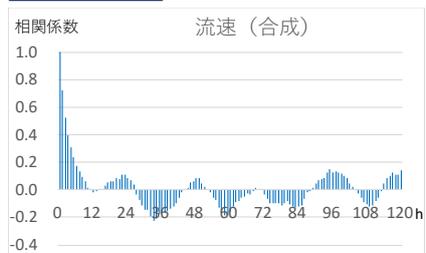
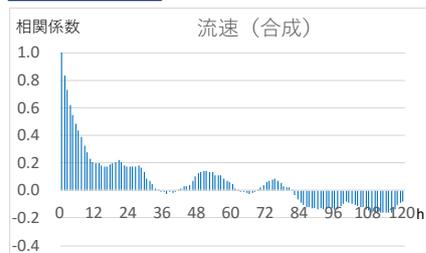
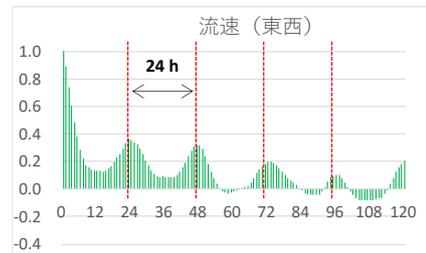
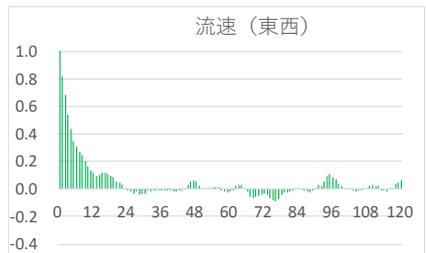
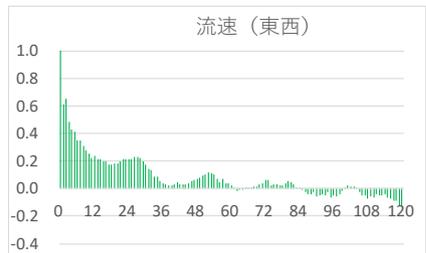
図4 流速・流向の自己相関

5/13 ~ 6/10

9/11 ~ 10/10

1/16 ~ 2/12

流速と流向の自己相関のグラフを図 4 に示す。1 回目の調査期間については、24 時間ごとに相関係数のピークがあることから日単位の周期性があり、特に、東西方向の流速に周期性が大きい傾向があった。

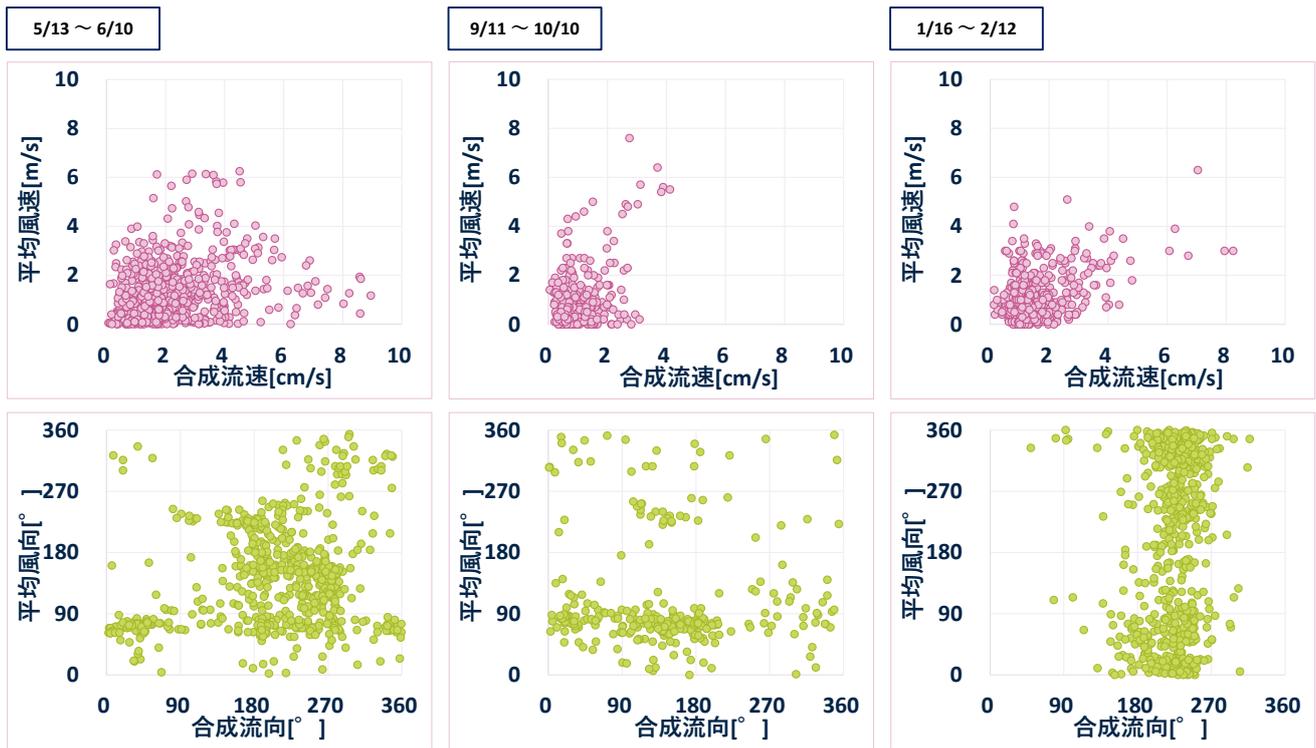
図 5 風速と流速及び風向と流向の関係

※風向及び流向は、北 0°，東 90°，南 180°，西 270°

風速と流速及び風向と流向の関係を図 5 に示す。風速と流速及び風向と流向の間に関係性は見られなかった。また、降雨があった 5/19～5/24 における流向の経時変化を図 6 に示す。流向は、降雨前は西向きであったが、5/21 の降雨（70 mm/日）の後に北向きに変化し、その後 2 日ほどで西向きに戻る変化を示した。このことから、水質調査地点では降雨が鹿島川から流入した水が北印旛沼へ向かう流れに影響を与えていることが確認された。
