令和7年2月26日
県土整備部都市整備局下水道課
043-223-4337

下水道管路施設に対する路面下空洞調査結果について

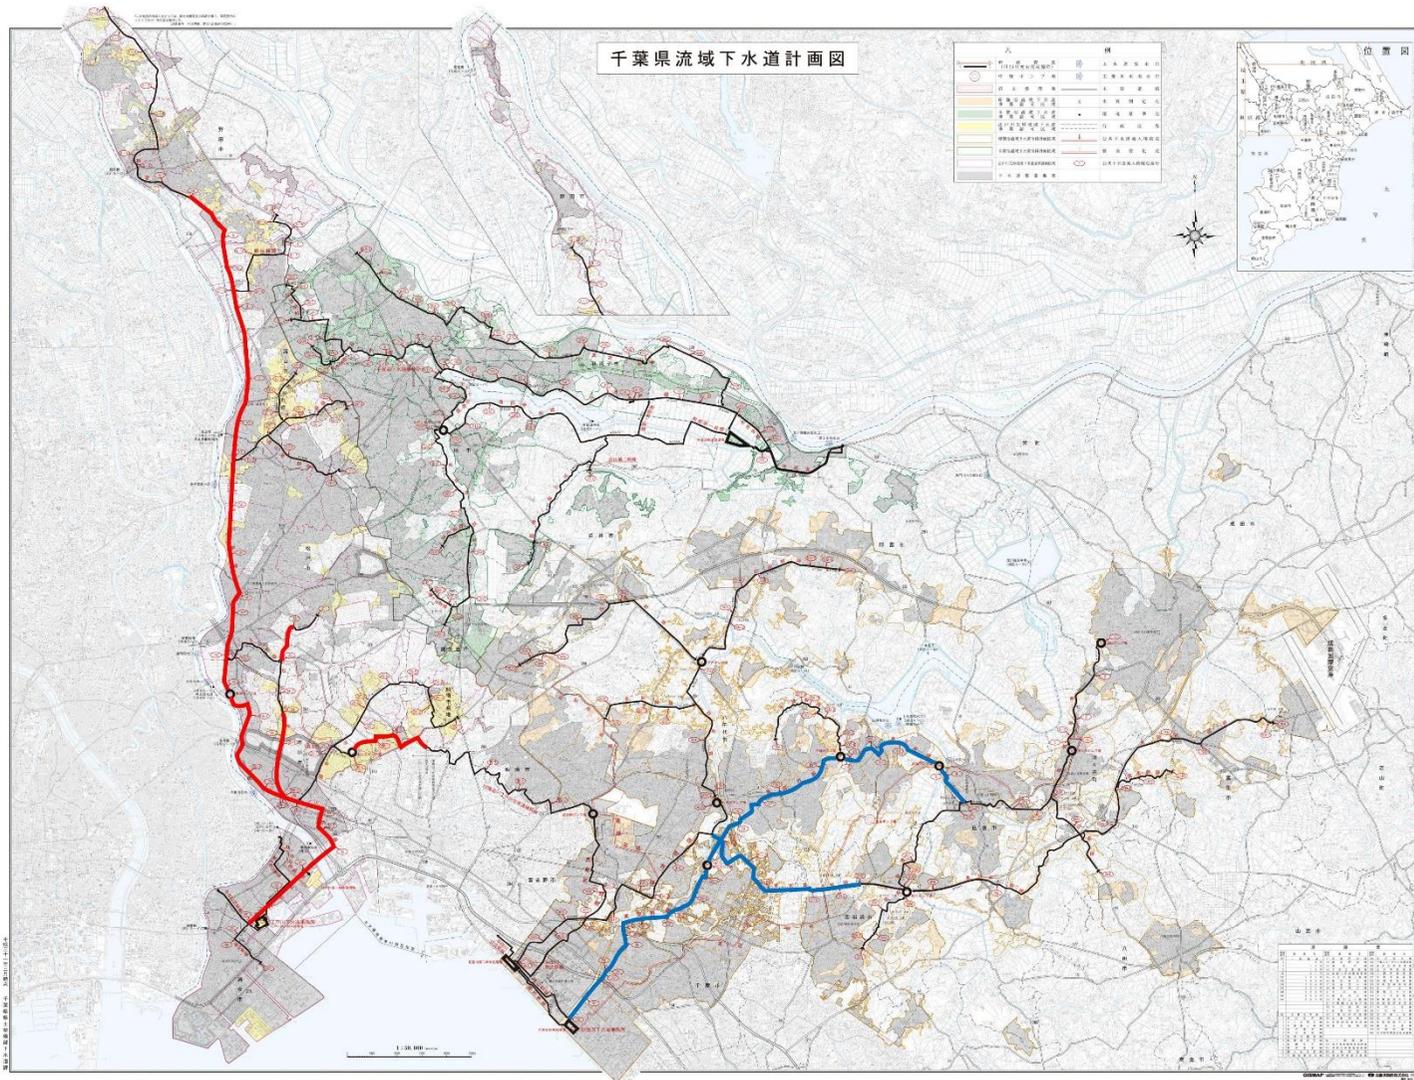
※箇所図は2ページ目をご参照ください。

- 江戸川第二終末処理場に接続する口径2,000mm以上の下水道管路上の道路
(江戸川左岸流域 延長L=約42.8km 箇所図赤線)
- 花見川終末処理場に接続する口径2,000mm以上の下水道管路上の道路
(印旛沼流域 延長L=約32.9km 箇所図青線)
