# 土砂災害警戒区域等の指定の告示に係る図書(様式1)

| | 箇所名 | 田尾14 |
| | 所在地 | 市原市田尾 |

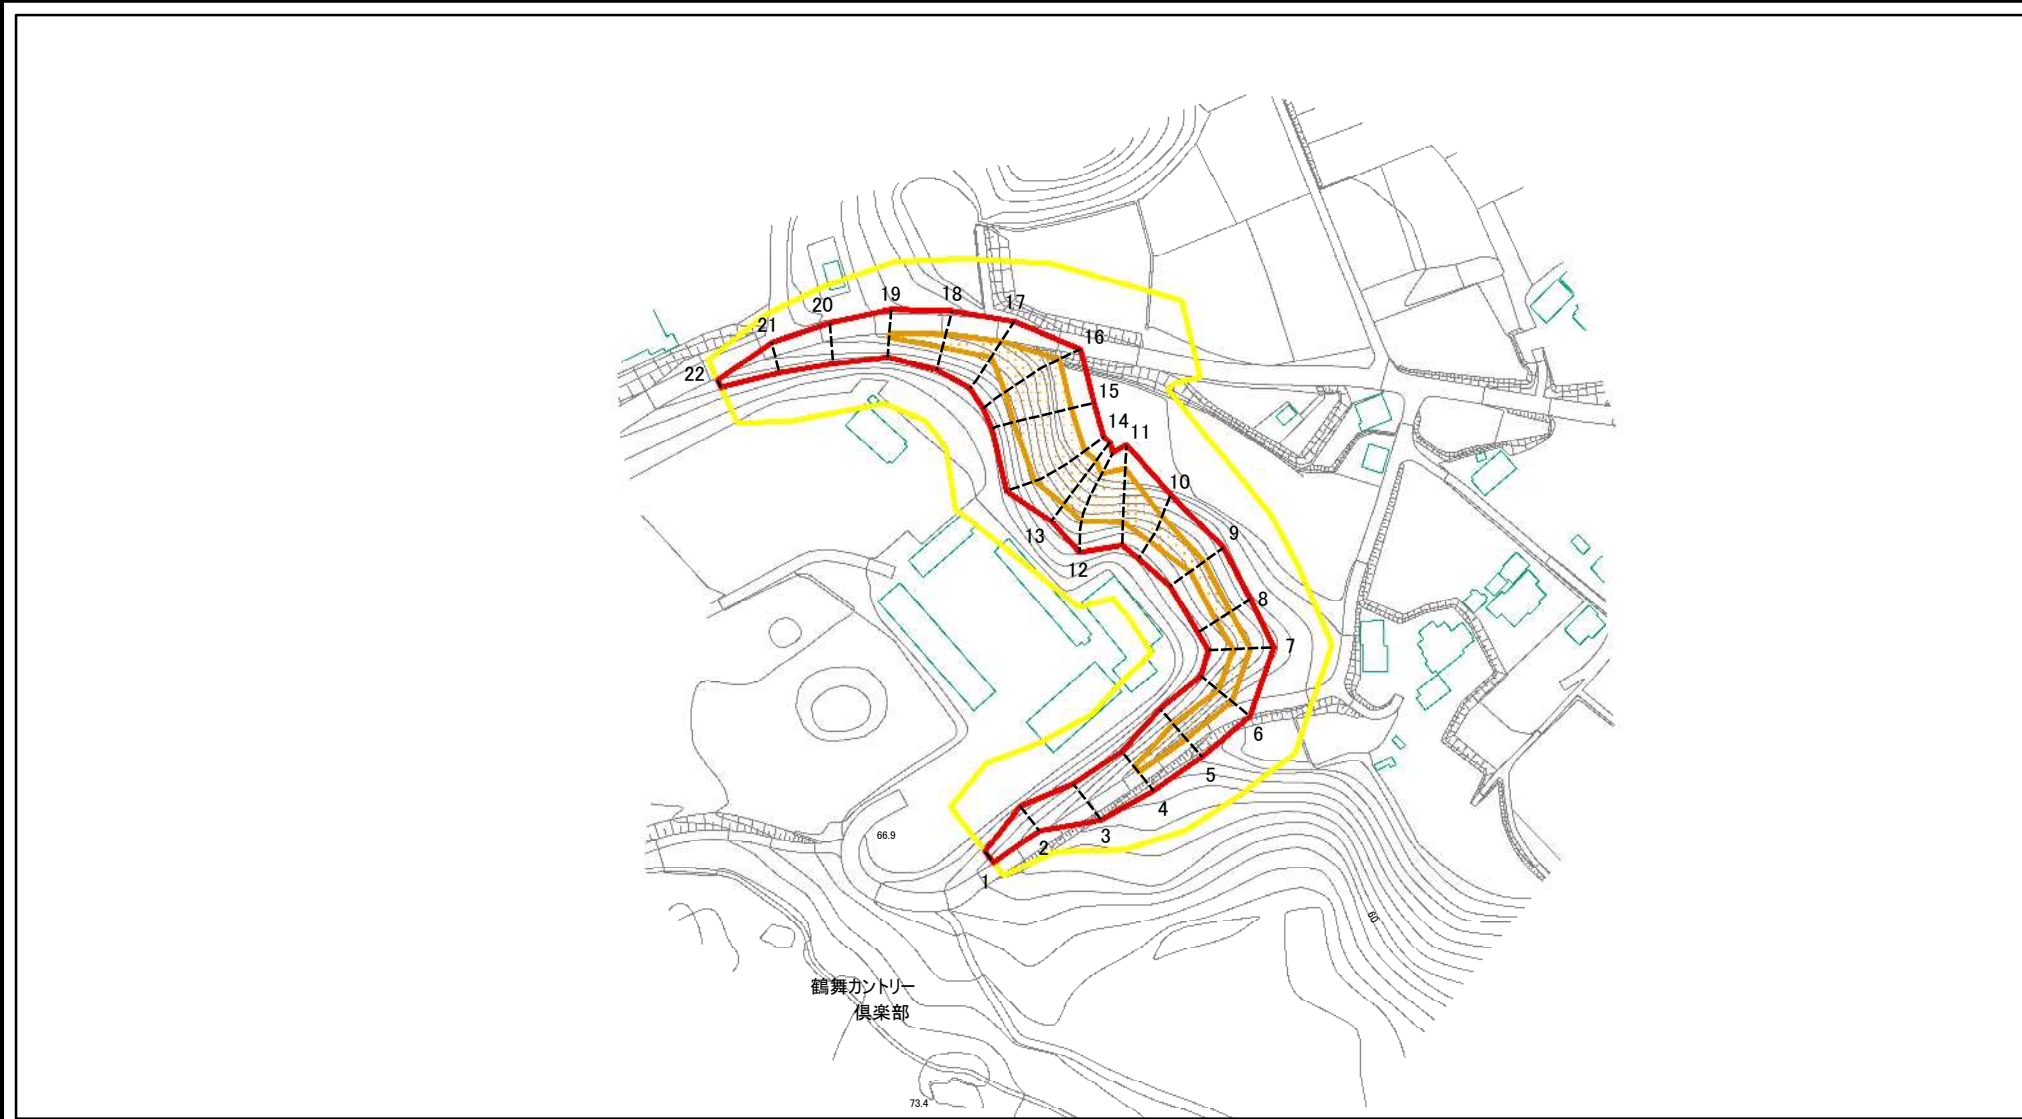
| 様式2(急)<br>土砂災害警戒区域・土砂災害特別警戒区域<br>区域図(その1) | 土砂災害防止法施行令第二条の基準に該当する区域 | | N<br>縮尺<br>1:2,500 | 自然現象の種類 | 急傾斜地の崩壊 | 箇所番号 | Ⅱ-151K2535 |

図中の数字は横断測線番号を示す

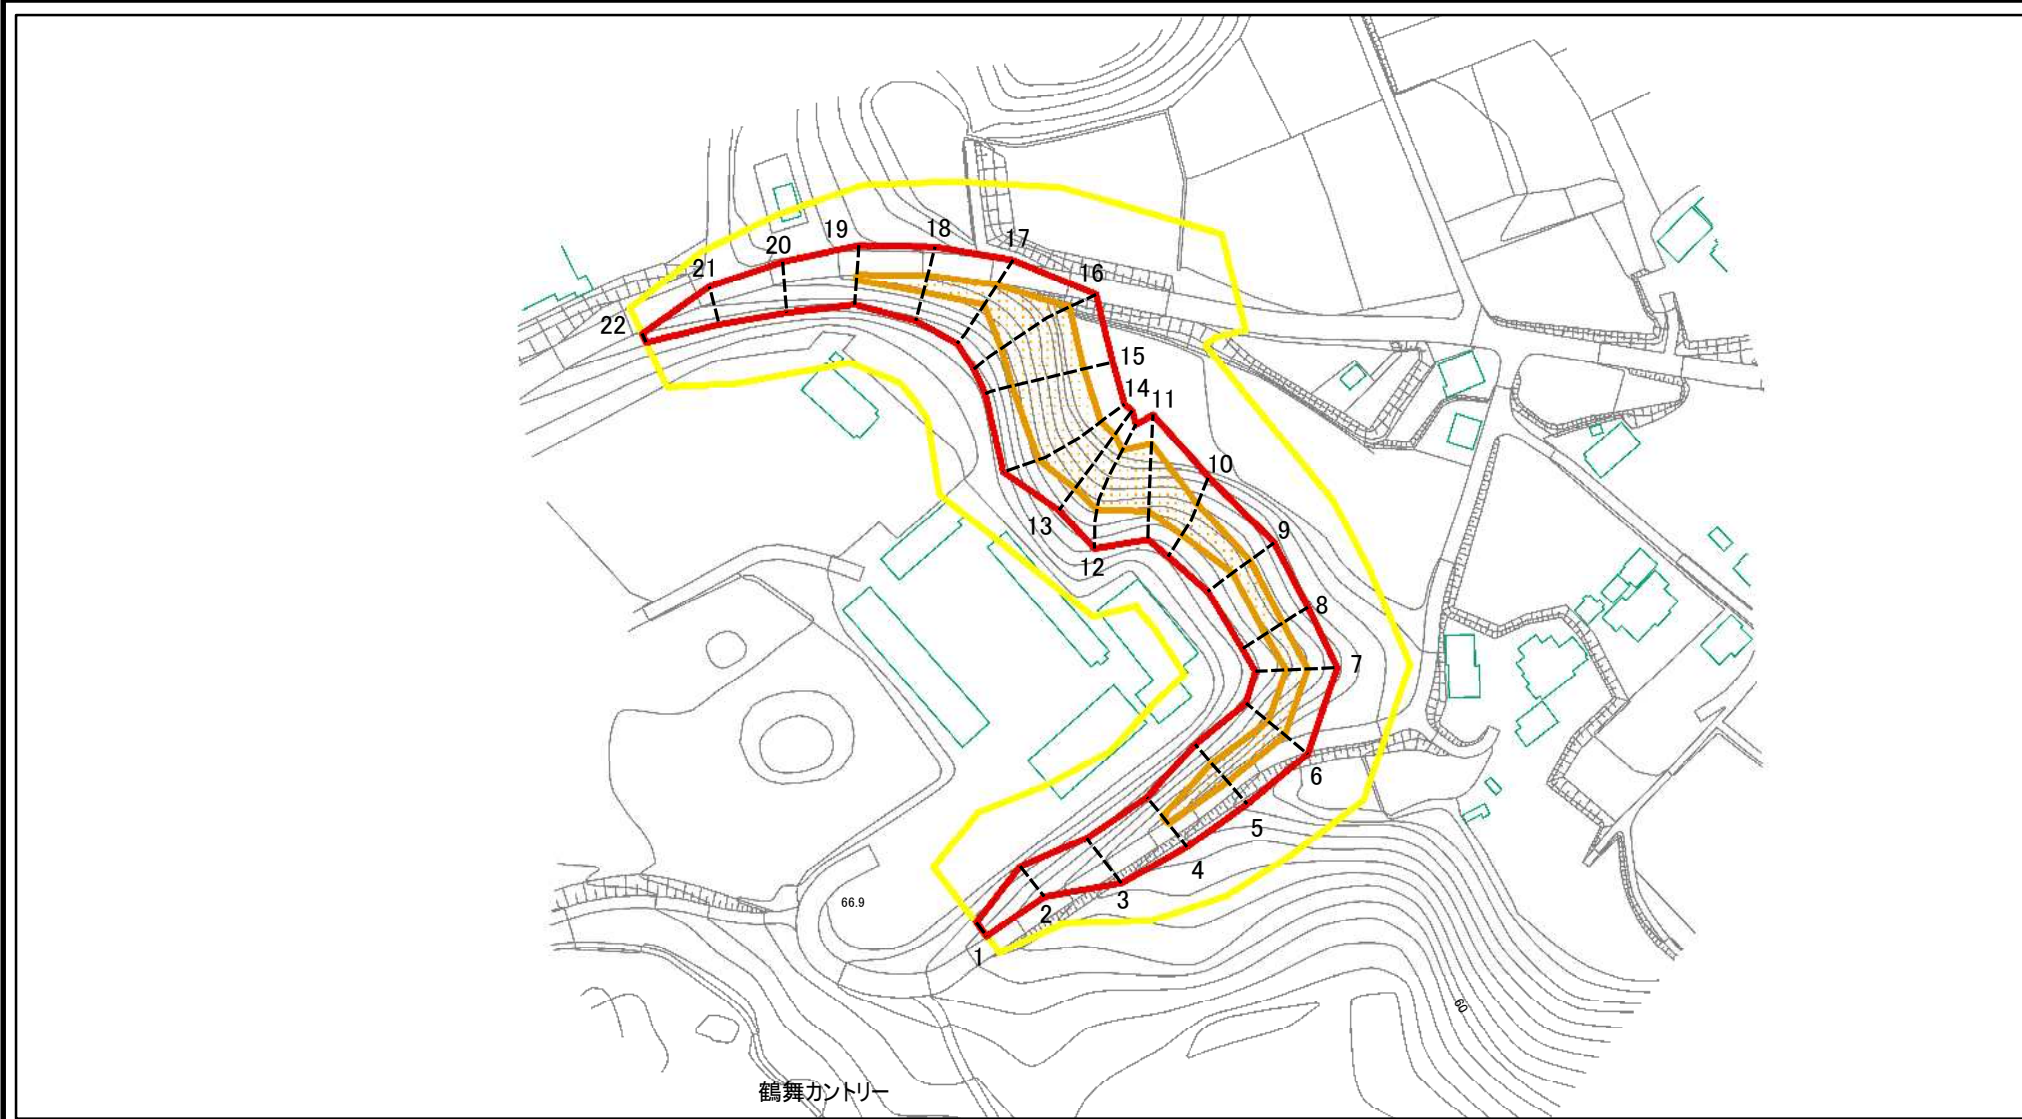
| 様式2(急)<br>土砂災害警戒区域・土砂災害特別警戒区域<br>区域図(参考図) | 土砂災害防止法施行令第二条の基準に該当する区域 | | <br>縮尺<br>1:2,000 | 自然現象の種類 | 急傾斜地の崩壊 | 箇所番号 | Ⅱ-151K2535 |

図中の数字は横断測線番号を示す

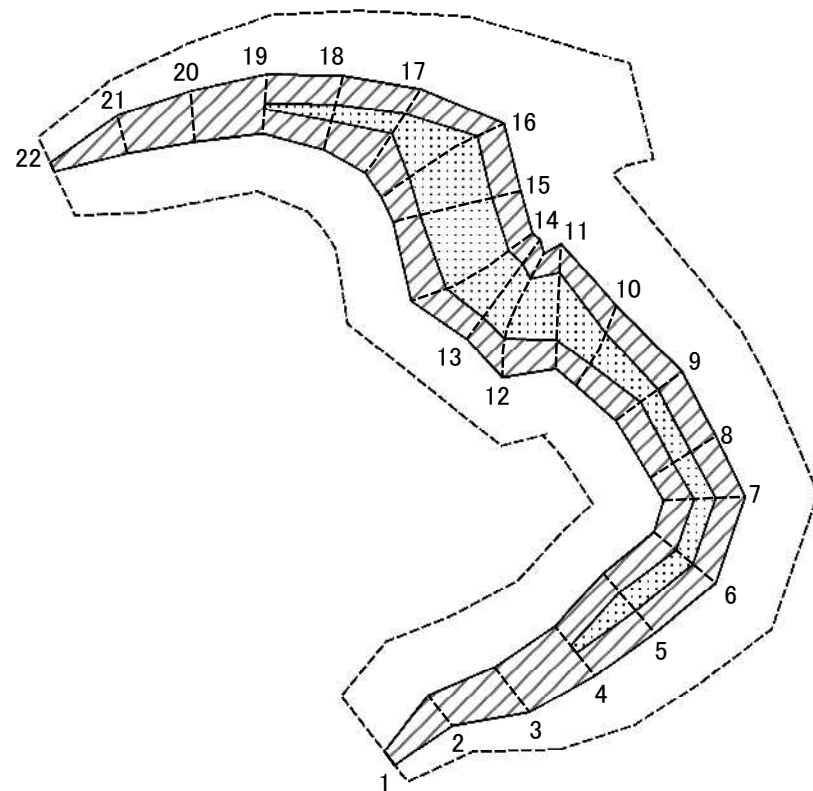
様式2-1(急)  
土砂災害特別警戒区域の区域区分図  
(急傾斜地の崩壊に伴う土石等の移動により  
建築物の地上部に作用すると想定される力)  
<力区分:移動>

図中の数字は横断測線番号を示す

土石等の(移動)高さが1m以下の場合、  
土石等の移動による力が100kN/mを超える区域

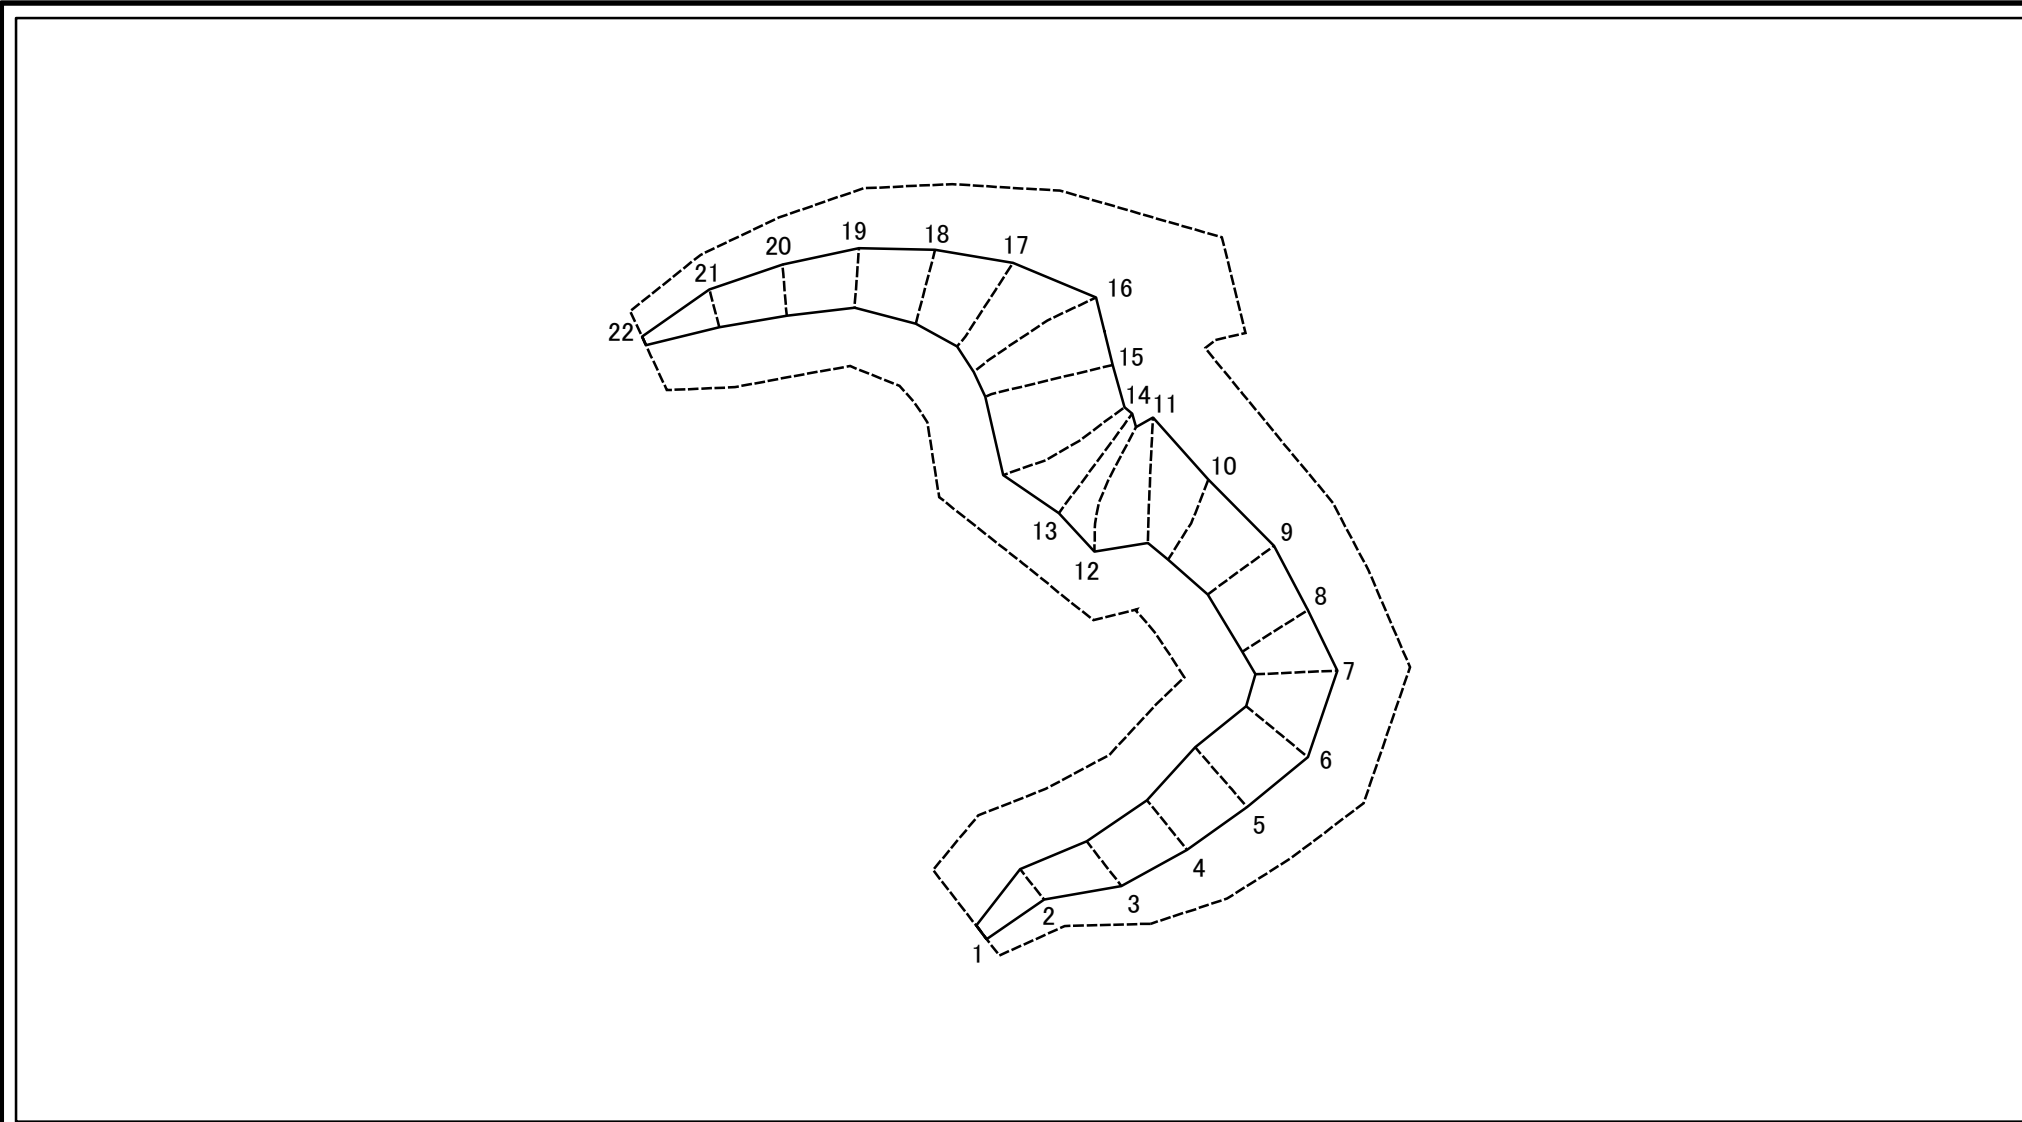
| 様式2-2(急)<br>土砂災害特別警戒区域の区域区分図<br>(急傾斜地の崩壊に伴う土石等の堆積により<br>建築物の地上部に作用すると想定される力)<br><力区分:堆積> | 土砂災害防止法施行令第二条の基準に該当する区域 | | <div>N</div> <div>縮尺</div> <div>1:2,000</div> | 自然現象の種類 | 急傾斜地の崩壊 | 箇所番号 | Ⅱ-151K2535 |

図中の数字は横断測線番号を示す

| | 土砂災害防止法施行令第三条の基準に該当する区域 | 土石等の堆積の高さが3mを超える区域 | | 告示番号 | | 箇所名 | 田尾14 |
