# 土砂災害警戒区域等の指定の告示に係る図書(様式1)

土砂災害警戒区域・土砂災害特別警戒区域  
位置図

I-0949

久我原

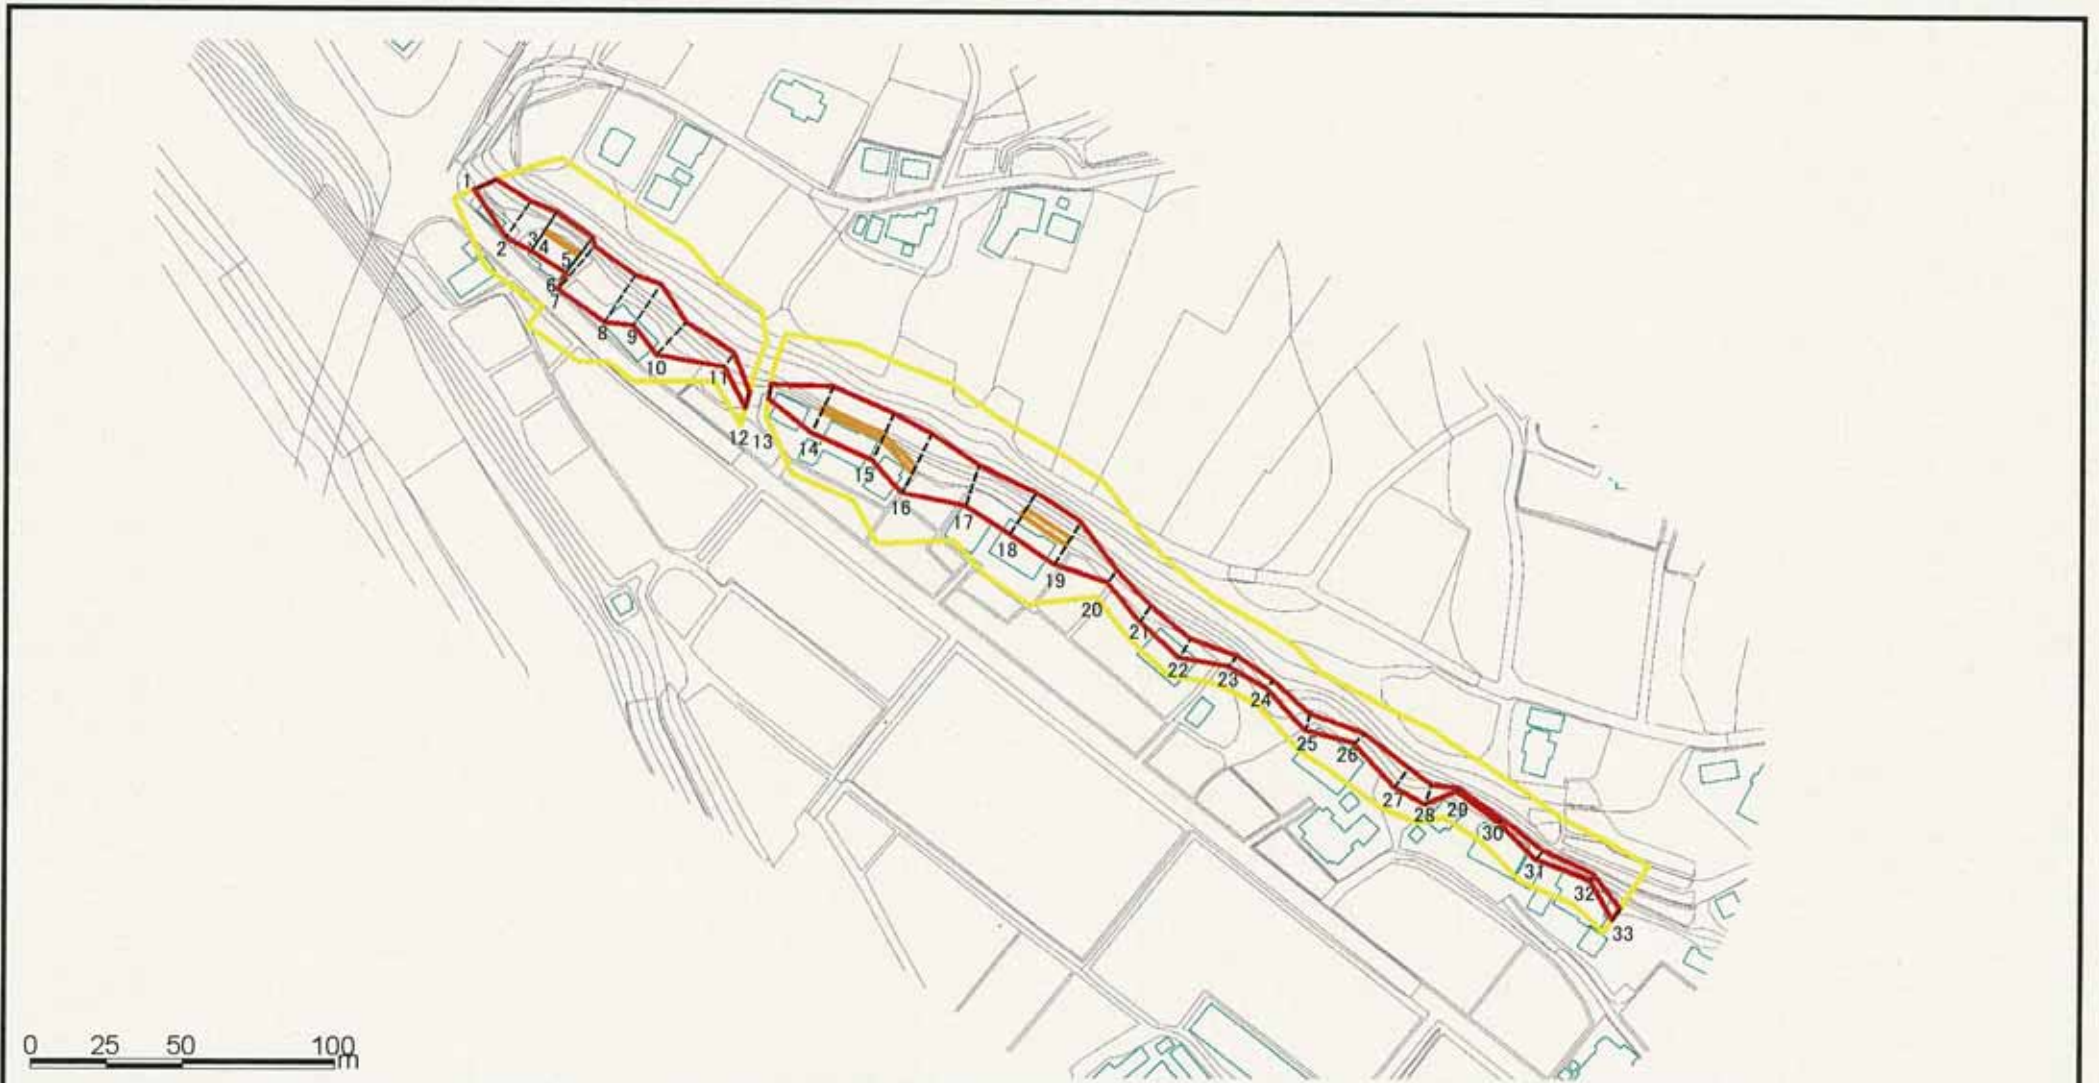
様式2(急) 土砂災害警戒区域・土砂災害特別警戒 区域図	土砂災害防止法施行令第二条の基準に該当する区域		N 縮尺 1:2,500	自然現象 の種類	急傾斜地の崩壊	箇所番号	I-0949
	土砂災害防止法施行令第三条の基準に該当する区域	<ul style="list-style-type: none"> <li>土石等の(移動)高さが1m以下の場合、土石等の移動による力が100kN/m<sup>2</sup>を超える区域</li> <li>土石等の堆積の高さが3mを超える区域</li> <li>それ以外の区域</li> </ul>		告示番号	Y:千葉県告示第155号 R:千葉県告示第158号	箇所名	久我原
				告示年月日	平成22年3月16日	所在地	夷隅郡大多喜町久我原宇西畑
