(仮称)ベルク佐倉志津店

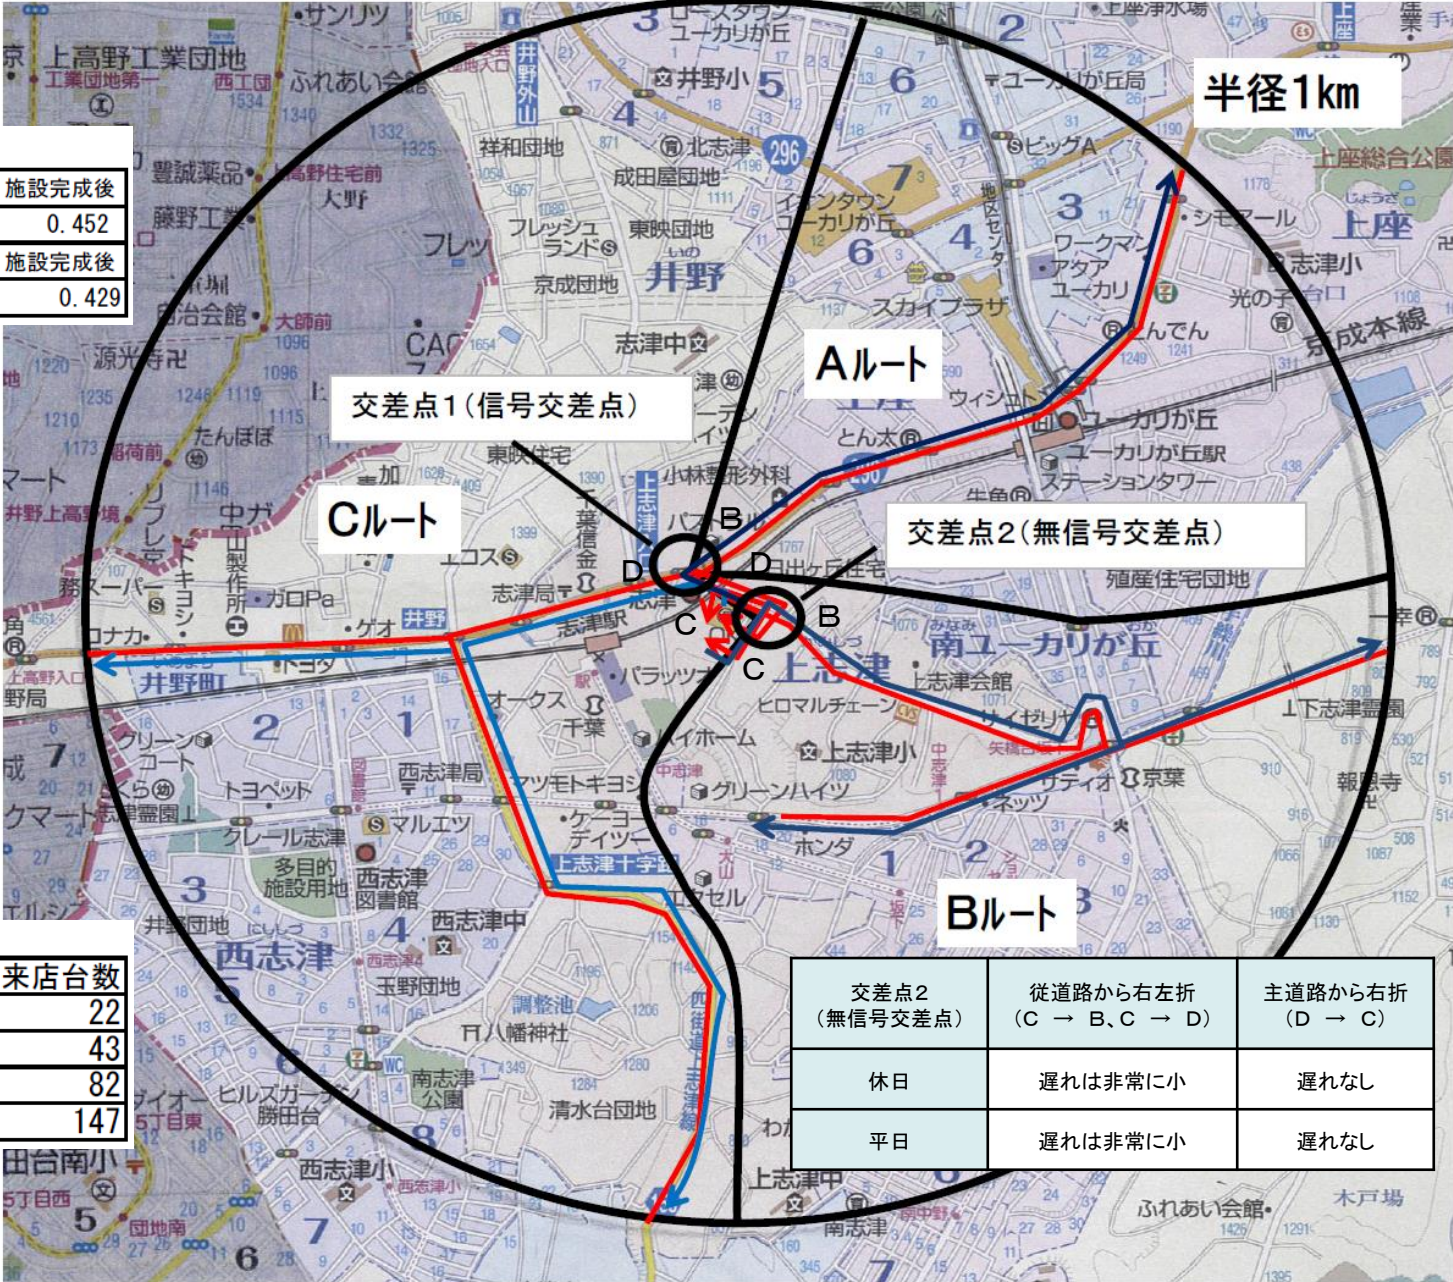
図4 来退店経路図

| 交差点1 需要率 | | |
| 休日交差点需要率 | 現況 | 施設完成後 |
| | 0.302 | 0.452 |
| 平日交差点需要率 | 現況 | 施設完成後 |
| | 0.292 | 0.429 |

| 方面別ピーク時来店台数表 | | | |
| ルート | 世帯数 | 比率 | 来店台数 |
| Aルート | 3,667 | 15% | 22 |
| Bルート | 6,863 | 29% | 43 |
| Cルート | 13,647 | 56% | 82 |
| 合計 | 24,177 | 100% | 147 |

| 交差点2<br>(無信号交差点) | 従道路から右左折<br>(C → B、C → D) | 主道路から右折<br>(D → C) |
| 休日 | 遅れは非常に小 | 遅れなし |
| 平日 | 遅れは非常に小 | 遅れなし |
