# 建物もあなたと同じ 健康診断

## I 定期報告制度について

## II 建築物の防災対策

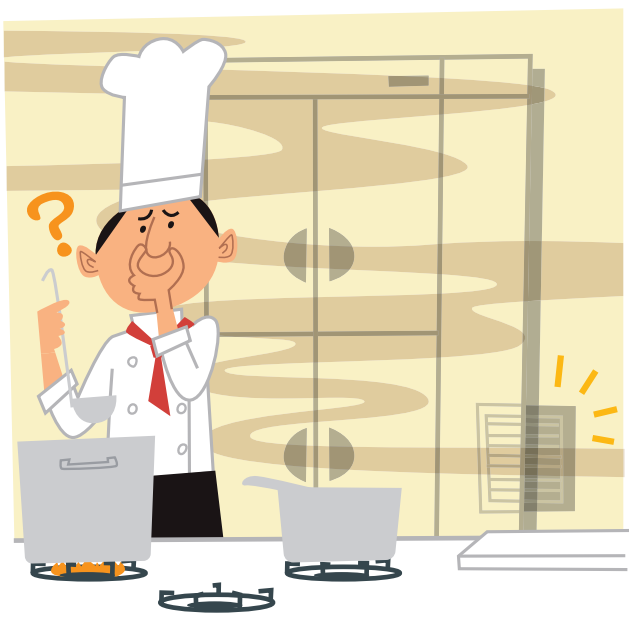
#### ■ 換気設備の状況

換気設備の換気量が不足してくると、ガス器具が不完全燃焼をおこし、一酸化炭素中毒などの事故が発生します。

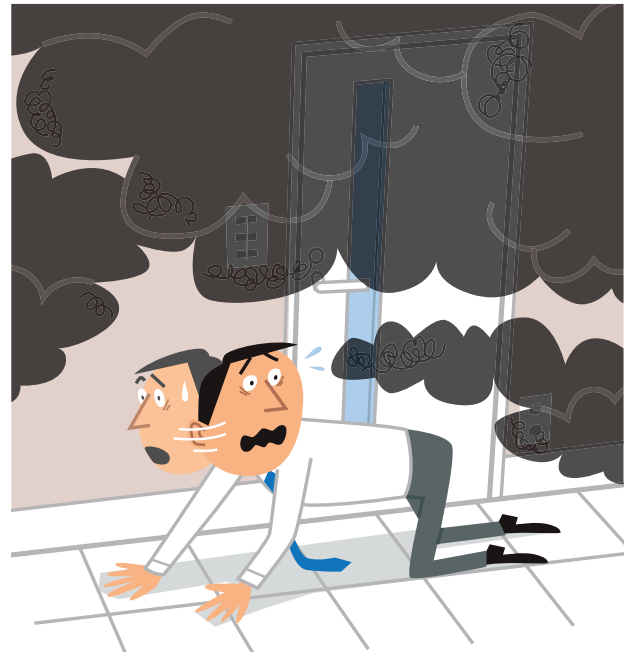
#### ■ 非常用の照明装置の状況

非常用の照明装置は、非常時に適確に作動しないと、暗闇の中で出口がわからずパニック状態となり、煙に巻かれて安全に避難できないおそれがあります。

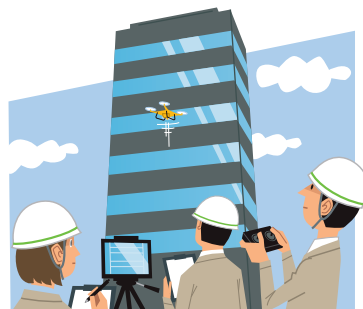
【無人航空機(ドローン)による赤外線調査】の方法を明確化しました

乾式工法以外のタイル等は、概ね10年に一度、手の届く範囲のテストハンマーによる打診等に加え、落下により歩行者等に危害を加えるおそれのある部分について全面的な打診等を求めています。これらの調査方法として、テストハンマーによる打診と同等以上の精度を有する無人航空機による赤外線調査が追加になりました。

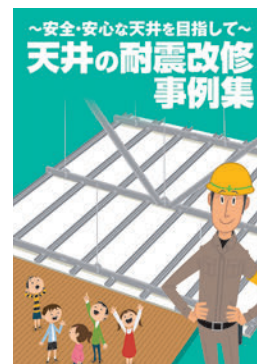
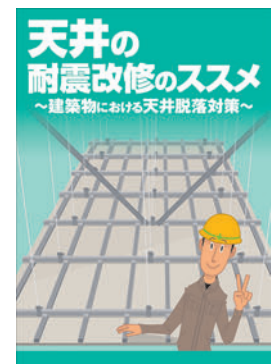
このため、6m超の高さにある200㎡超、質量2kg/㎡超の吊り天井に対しては脱落防止措置を取ることが求められています。既存の建築物についても吊り天井の改修を進めましょう。

#### ■ 天井耐震改修の主な方法

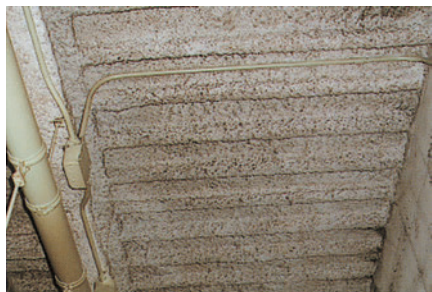
#### ■ 吹付けアスベストとは？

アスベストにセメント等の結合材を重量で30～40%混入し、水を加え吹付け施工されたものです。
