# アオコによる臭気が発生するため池の現地調査

藤村葉子 飯村 晃

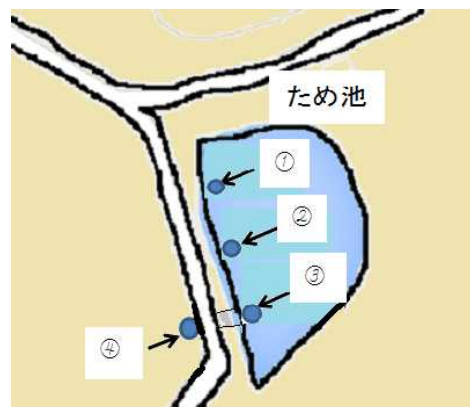
図1 ため池調査地点

図1に示す4箇所では採水を行った。①はため池の水位が上がった時に主に放流されると考えられる放流口（堰により囲まれている）の付近の地点で、アオコが吹きだまり、酸素による泡が見られる地点、②は①と③の中間地点で吹きだまりの始まりの地点、③はため池の流入と放流の両方があると考えられる管路付近の吹きだまりの無い地点、④は③の管路に接続され、流入水が入ってくると考えられる水路である。
