平成 20 年度 三番瀬評価委員会(第 7 回)

市川市塩浜護岸改修事業のモニタリング手法について

平成 20 年 7 月 25 日

千葉県 県土整備部 河川整備課

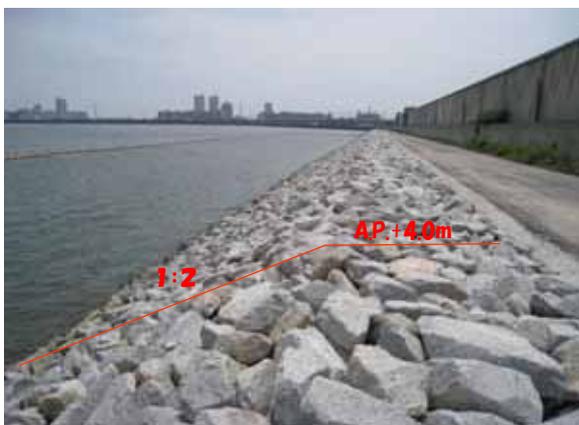
第1工区~第2工区

西側方向を見る

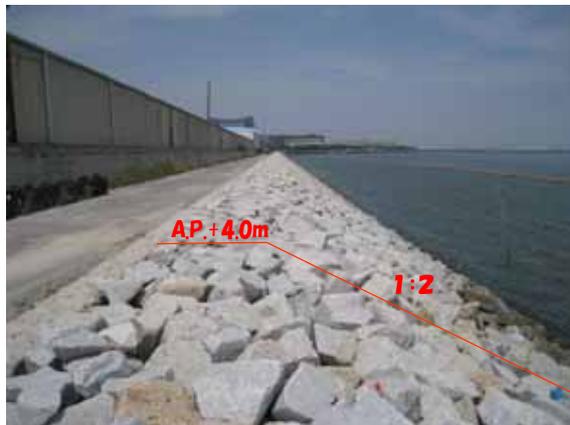
東側方向を見る

捨石(中詰め部)投入が完了

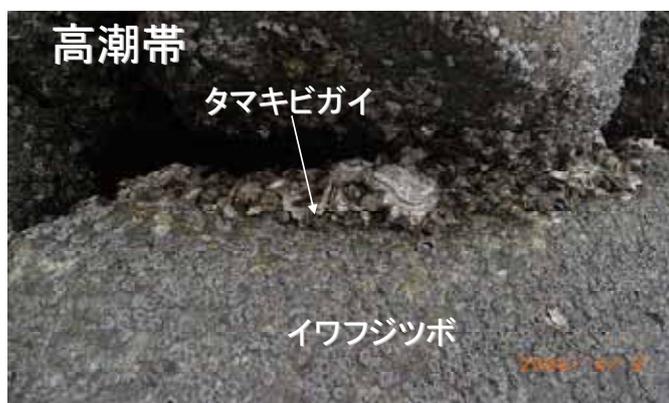
再定着が確認されたタマキビガイ及びイワフジツボ
(1工区高潮帯:施工後約1年8ヶ月)

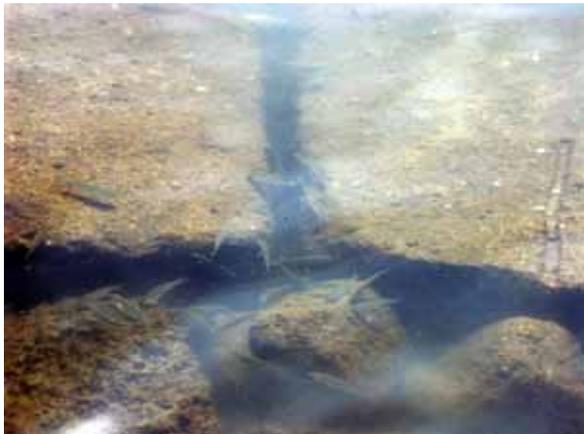
施工後約1ヶ月

石積の付着藻類を採餌するボラの幼魚の群れ

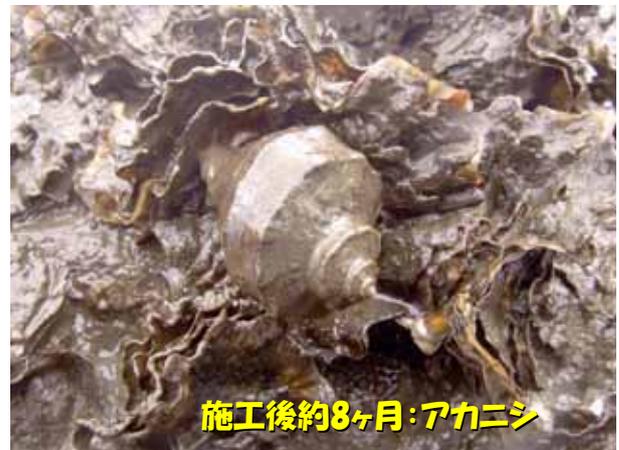
施工後約8ヶ月:アカニシ

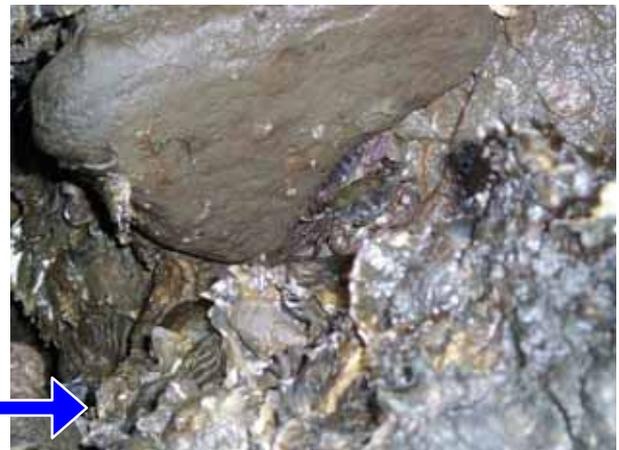
施工 1 年後以降はイワフジツボやタマキビガイの再定着がみられ、石積み間隙が、潮間帯生物の生息空間として利用されつつある状況が確認
